**AVALIAÇÃO QUALITATIVA NA MANIFESTAÇÃO DE PATOLOGIAS EM
UM TERMINAL METROVIÁRIO: ESTUDO DE CASO NAS ESTAÇÕES IPIRANGA
E CAMARAGIBE DA LINHA CENTRO DO METRÔ DO RECIFE – PE**

Trabalho de conclusão de curso apresentado à
Disciplina TCC II do Curso de Engenharia Civil do
Centro Universitário Brasileiro - UNIBRA, como parte
dos requisitos para conclusão do curso.

AVALIAÇÃO QUALITATIVA NA MANIFESTAÇÃO DE PATOLOGIAS EM UM TERMINAL METROVIÁRIO: ESTUDO DE CASO NAS ESTAÇÕES IPIRANGA E CAMARAGIBE DA LINHA CENTRO DO METRÔ DO RECIFE – PE

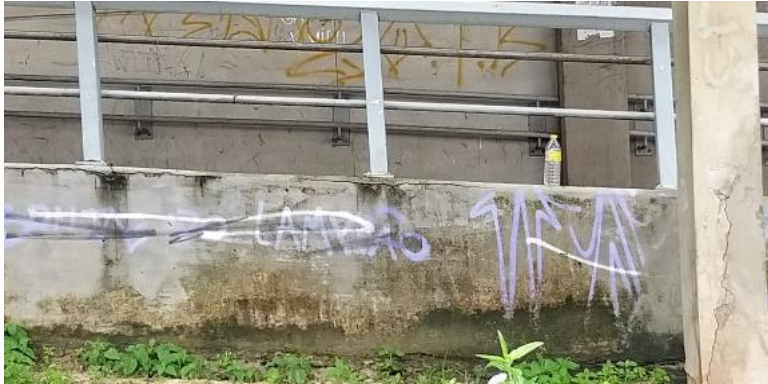
Figura 2 – Corrimão da rampa de acesso da estação do metrô

Como mostra as figuras a 2 e 3, a viga do corrimão da rampa de acesso à estação do metrô que apresenta fissura numa faixa de, aproximadamente, 15 metros e foi constatado que há uma abertura por fuga de material abaixo da viga do corrimão.

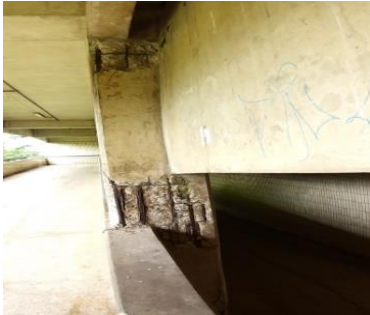
Patologia – Figura 5

| Item | Patologia | Descrição da inspeção visual | Manifestações detectadas | Possíveis causas | Diagnóstico | Ação terapêutica |
|---|---|--|--|--|---|---|
| 1 | | Manifestação localizada no pilar na superfície externa. | Fissuras são comuns e superficiais. Geralmente atinge apenas o acabamento; também ocorre de deslocamento de concreto com armadura exposta. | Insuficiência de cobrimento da armadura - Qualidade do concreto (elevada porosidade); ações térmicas, retração ou ainda relacionadas a sobrecarga de estruturas. | Fissura no pilar; deslocamento de concreto. | Substituição do revestimento; Argamassa armada e reboco armado; Injeção de graute ou resina epóxi expansiva; |

- Descrição da inspeção visual: Manifestação localizada no pilar na superfície externa.
- Manifestações detectadas: Fissuras são comuns e superficiais, geralmente atinge apenas o acabamento; também ocorre de deslocamento de concreto com armadura exposta.
- Possíveis causas: Insuficiência de cobrimento da armadura – Qualidade do Concreto – (elevada porosidade); Ações Térmicas, Retração ou ainda relacionadas a sobrecargas de estruturas.
- Diagnósticos: Fissura no pilar.
- Ação Terapêutica: Substituição do revestimento, argamassa armada e reboco armado, Injeção de graute ou resina epóxi expansiva.

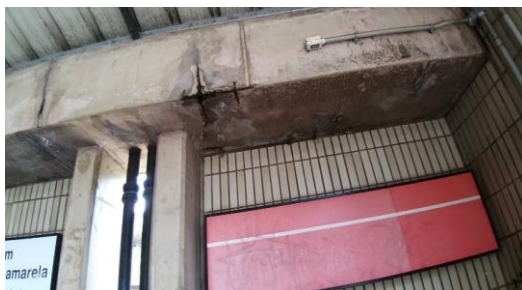
Patologia – Figura 6

| Item | Patologia | Descrição da inspeção visual | Manifestações detectadas | Possíveis causas | Diagnóstico | Ação terapêutica |
|---|---|--|--|--|---|---|
| 2 | | Manifestação localizada na viga na superfície externa. | Múltiplas fissuras; também ocorre de deslocamento de concreto com armadura exposta. | Insuficiência de cobrimento da armadura - Qualidade do concreto (elevada porosidade). Variação térmica. Retração no revestimento em argamassa. | Trincas e fissuras na superfície externa da viga; deslocamento de concreto. | Substituição do revestimento; Argamassa e reboco; Injeção de graute ou resina epóxi expansiva; |

- Descrição da inspeção visual: Manifestação localizada na viga na superfície externa.
- Manifestações detectadas: Múltiplas fissuras também ocorrem de deslocamento do concreto com armadura exposta.

- Possíveis causas: Insuficiência de cobrimento da armadura – Qualidade do concreto (elevada porosidade). Variação térmica. Retração no revestimento em argamassa.
- Diagnóstico: Trincas e fissuras na superfície externa da viga.
- Ação Terapêutica: Substituição do revestimento, argamassa armada e reboco armado, Injeção de graute ou resina epóxi expansiva.

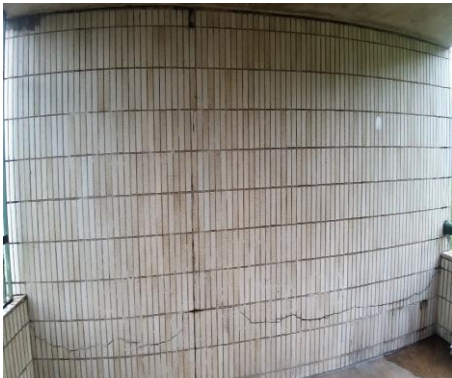
Patologia – Figura 7

| Item | Patologia | Descrição da inspeção visual | Manifestações detectadas | Possíveis causas | Diagnóstico | Ação terapêutica |
|---|---|--|--|--|---|---|
| 3 | | Manifestação na parede sendo denfificada na fachada de revestimento. | Trinca com aproximadamente 1cm, possibilita a passagem de ar, água, luz e insetos. | Vibrações ou trepidações; Utilização ou aplicação errada de materiais na hora da construção, infiltrações ou vazamentos. Cargas a mais das que foram calculadas pelo Engenheiro Civil. Variações de temperatura, entre outras. | Trinca em toda a extensão da parede comprometendo também a fachada. A trinca apresenta-se na forma horizontal, sendo preocupante. | Remover a fachada que reveste a parede e aplicar impermeabilizante na alvenaria, depois aplicar argamassa para finalizar o acabamento; refazer a fachada. |

- Descrição da inspeção visual: Manifestação na parede sendo identificada na fachada de revestimento.
- Manifestações detectadas: Trinca com aproximadamente 1cm, possibilita a passagem de ar, água, luz e insetos.
- Possíveis causas: Vibrações ou trepidações; Utilização ou aplicação errada de materiais na hora da construção, Infiltrações ou vazamentos. Cargas a mais das que foram calculadas pelo Engenheiro Civil. Variações de temperatura, entre outras.
- Diagnóstico: Trinca em toda a extensão da parede comprometendo também a fachada. A trinca apresenta-se na forma horizontal, sendo preocupante.
- Ação Terapêutica: Remover a fachada que reveste a parede e aplicar impermeabilizante na alvenaria, depois aplicar argamassa para finalizar o acabamento; refazer a fachada.

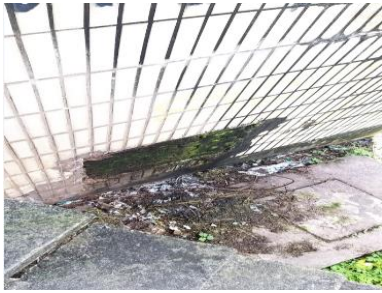
Patologia – Figura 8

| Item | Patologia | Descrição da inspeção visual | Manifestações detectadas | Possíveis causas | Diagnóstico | Ação terapêutica |
|---|---|--|--|--|---|---|
| 4 | | Manifestação localizada na parede do lado externo. | Mofos ou bolores são comuns em superfícies atingidas por umidades em decorrência de algum tipo de infiltração. | Fissuras do lado externo possibilitando a infiltração de água; Vazamento de alguma encanação; A umidade decorre de diferentes causas. | Mofa na parede externa causado por uma infiltração do lado externo e umidade ocorrente de chuva. | Remover todo o revestimento da parede e aplicar impermeabilizante na alvenaria, depois aplicar argamassa para finalizar o acabamento, esse processo deve ser feito na parte interna e também na externa. |

- Descrição da inspeção visual: Manifestação localizada na parede do lado externo.
- Manifestações detectadas: Mofos ou bolores são comuns em superfícies atingidas por umidade em decorrência de algum tipo de infiltração.
- Possíveis causas: Fissura do lado externo possibilitando à infiltração de água, vazamento de alguma encanação, a umidade decorre de diferentes causas.
- Diagnóstico: Mofo na parede externa causado por uma infiltração do lado externo e umidade ocorre de chuva.
- Ação Terapêutica: Remover todo o revestimento da parede e aplica impermeabilizante na alvenaria, depois aplicar argamassa para finalizar o acabamento, esse processo deve ser feito na parte interna e também externa.

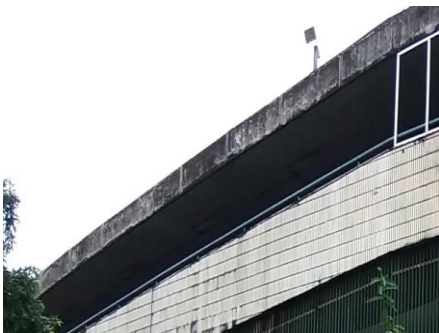
Patologia – Figura 9

| Item | Patologia | Descrição da inspeção visual | Manifestações detectadas | Possíveis causas | Diagnóstico | Ação terapêutica |
|---|---|--|--|--|---|---|
| 6 | | Manifestação localizada na platibanda. | Múltiplas fissuras; também ocorre de deslocamento de concreto. | Elevada porosidade. Variação térmica. Retração no revestimento em argamassa. | Trincas e fissuras na superfície externa da viga. | Substituição do revestimento; Injeção de graute ou resina epóxi expansiva. |

- Descrição da inspeção visual: Manifestação localizada na platibanda.
- Manifestações detectadas: Múltiplas fissuras também ocorrem de deslocamento de concreto.
- Possíveis causas: Elevada porosidade. Variação térmica. Retração no Revestimento em argamassa.
- Diagnóstico: Trincas e fissuras na superfície externa da viga.

- Ação Terapêutica: Substituição do revestimento, injeção de graute ou resina epóxi expansiva.

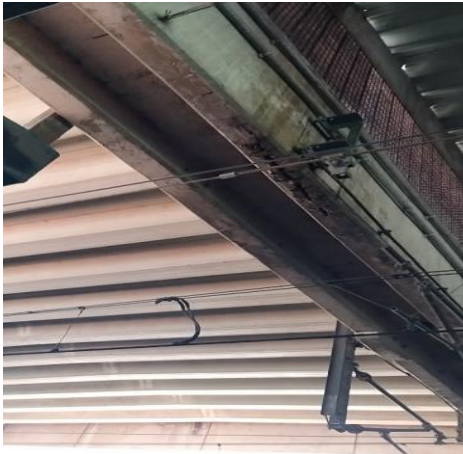
Patologia – Figura 10

| Item | Patologia | Descrição da inspeção visual | Manifestações detectadas | Possíveis causas | Diagnóstico | Ação terapêutica |
|---|---|--|--|--|---|---|
| 7 | | Manifestação na viga calha transversal. | Rachadura com aproximadamente 2cm, possibilita a passagem de ar, água, e insetos. | Vibrações ou trepidações; Utilização ou aplicação errada de materiais na hora da construção, infiltrações ou vazamentos. Cargas a mais das que foram calculadas pelo Engenheiro Civil. Variações de temperatura, entre outras. | Trincas, fissuras e rachaduras na superfície externa da viga. | Substituição do revestimento; Injeção de graute ou resina epóxi expansiva. |

- Descrição da inspeção visual: Manifestação na viga calha transversal.
- Manifestações detectadas: Rachadura com aproximadamente 2cm, possibilita a passagem de ar, água e insetos.
- Possíveis causas: Vibração ou trepidações, utilização ou aplicação errada de materiais na hora da construção, infiltrações ou vazamentos. Cargas a mais das que foram calculadas pelo Engenheiro Civil. Variações de temperatura, entre outras.
- Diagnóstico: Trincas, fissuras e rachaduras na superfície externa da viga.
- Ação Terapêutica: Substituição do revestimento, injeção de graute e epóxi expansiva.

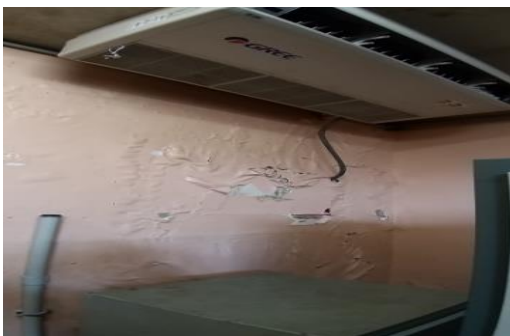
Patologia – Figura 11

| Item | Patologia | Descrição da inspeção visual | Manifestações detectadas | Possíveis causas | Diagnóstico | Ação terapêutica |
|---|---|--|--|--|---|---|
| 8 | | Infiltração na parede. | Formação de bolhas e enrugamento do revestimento de tinta; parede úmida. | Fissuras do lado externo possibilitando a infiltração de água; A umidade decorre de diferentes causas. | Perda do revestimento de tinta; umidade na parede. | Remover todo o revestimento da parede e aplicar impermeabilizante na alvenaria, depois aplicar argamassa para finalizar o acabamento, esse processo deve ser feito na parte interna e também na externa; repintura da parede. |

- Descrição da inspeção visual: Infiltração na parede.
- Manifestações detectadas: Formação de bolhas e enrugamento do revestimento de tinta, parede úmida.
- Possíveis causas: Fissura do lado externo possibilitando a infiltração de água, a umidade decorre de diferentes causas.
- Diagnóstico: Perda do revestimento de tinta, umidade na parede.
- Ação Terapêutica: Remover todo o revestimento da parede e aplicar impermeabilizante na alvenaria, depois aplicar argamassa para finalizar o acabamento, esse processo deve ser feito na parte interna e externa, repinturando a parede.
