**CENTRO UNIVERSITÁRIO BRASILEIRO - UNIBRA
CURSO DE ENGENHARIA CIVIL**

**MANIFESTAÇÕES PATOLÓGICAS EM PISOS INDUSTRIAIS: ESTUDOS DE CASO
EM OBRAS DE GALPÃO LOGÍSTICO E SUPERMERCADO.**

Trabalho de conclusão de curso apresentado à
Disciplina TCC II do Curso de Engenharia Civil do
Centro Universitário Brasileiro - UNIBRA, como parte
dos requisitos para conclusão do curso.

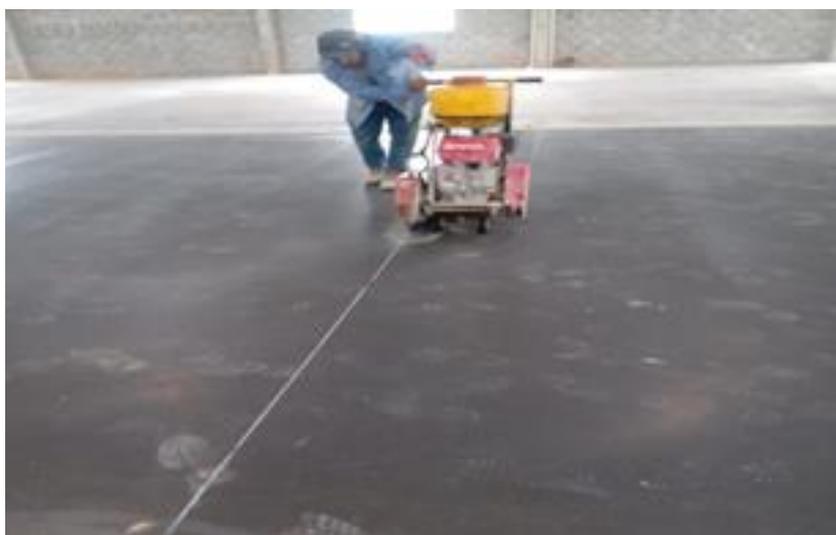
Figura 43 - Corte das juntas.

Devido à demora para execução do corte das juntas, houveram surgimento de fissuras transversais e paralelas às juntas serradas.

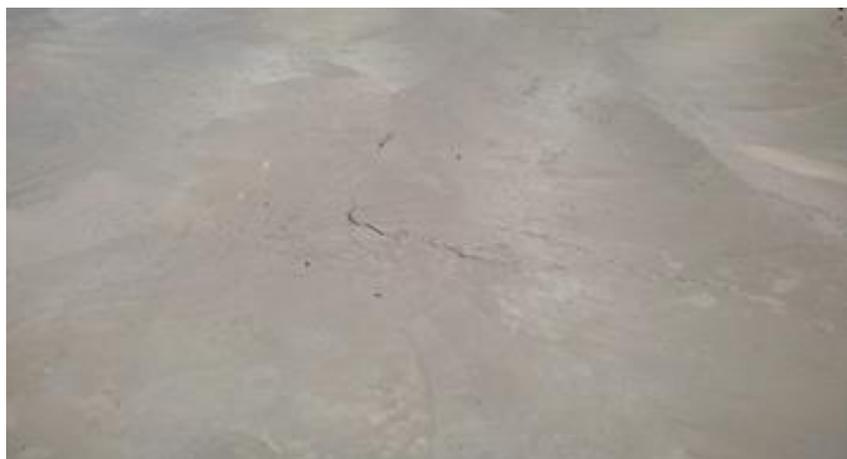
Figura 46 - Borrachudo.

Devido ao enrijecimento prematuro da camada superficial do concreto, o piso apresentou aspecto borrachudo, conforme figura 46:

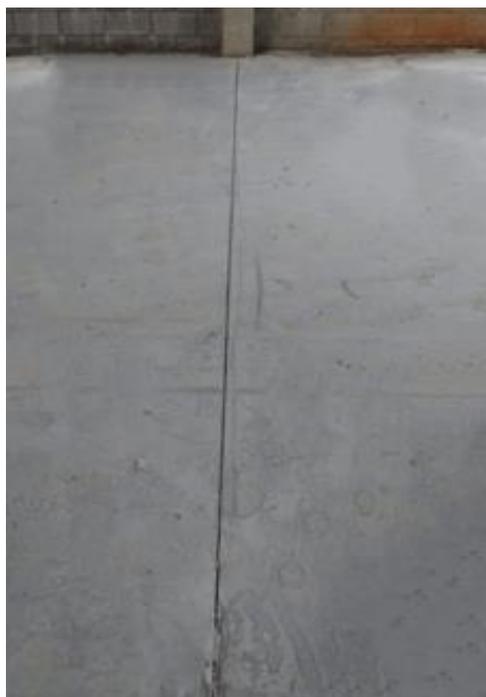
Figura 47 - Fissura 01.

Foram identificadas também duas fissuras transversais ao comprimento da placa, estas estão próximas às juntas transversais do pavimento (juntas serradas). Vide figuras 47 e 48 a seguir:

As fissuras apresentadas são caracterizadas pelo paralelismo com a junta serrada e observa-se que ela atravessa toda espessura da placa. Esse tipo de fissura é causado pela demora no corte das juntas serradas.
