CENTRO UNIVERSITÁRIO BRASILEIRO - UNIBRA
CURSO DE GRADUAÇÃO BACHARELADO EM
ENGENHARIA CIVIL

ANÁLISE E APLICAÇÃO DE
MICRORREVESTIMENTO ASFÁLTICO A FRIO
ESTUDO DE CASO: RODOVIA BR-232/PE
TRECHO: KM 13,54 A 27,56

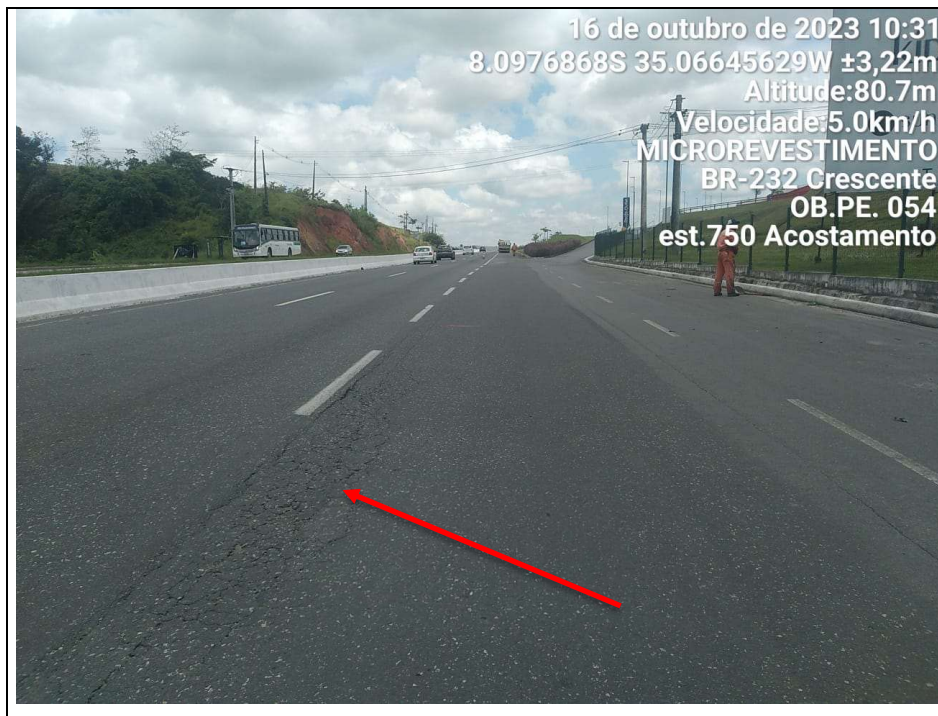
Figura 1 – Trincas Interligadas

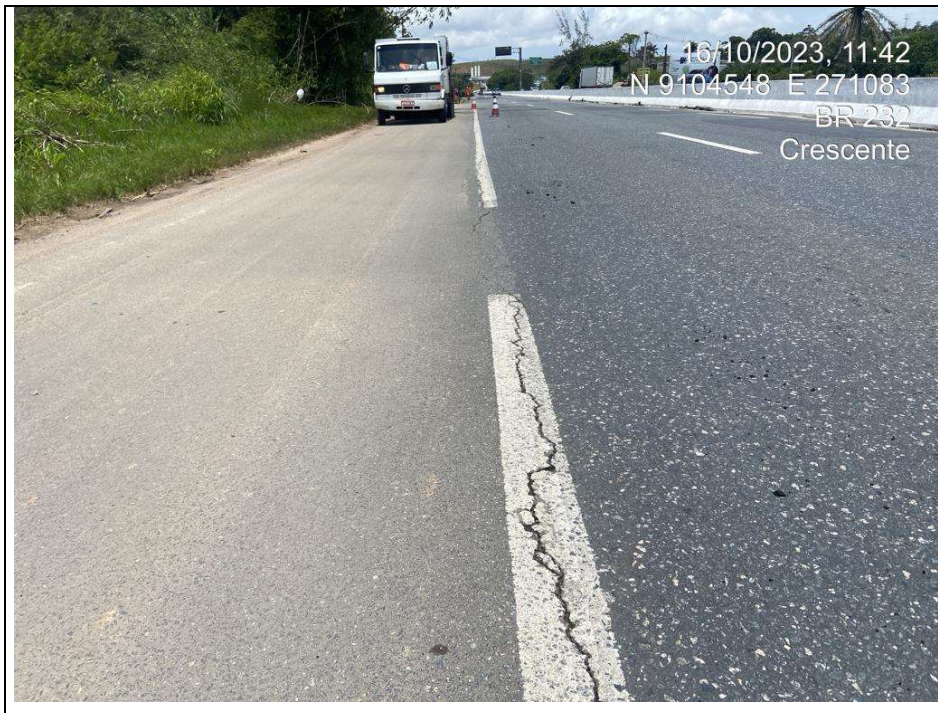
Figura 2 – Trincas Isoladas

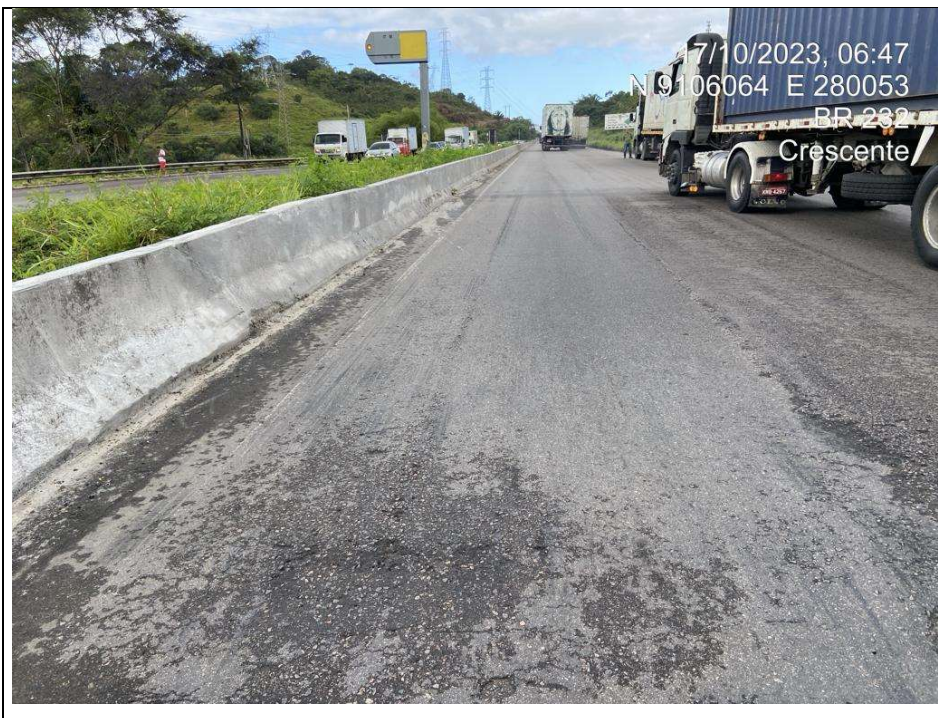
Figura 3 – Desgaste do Pavimento

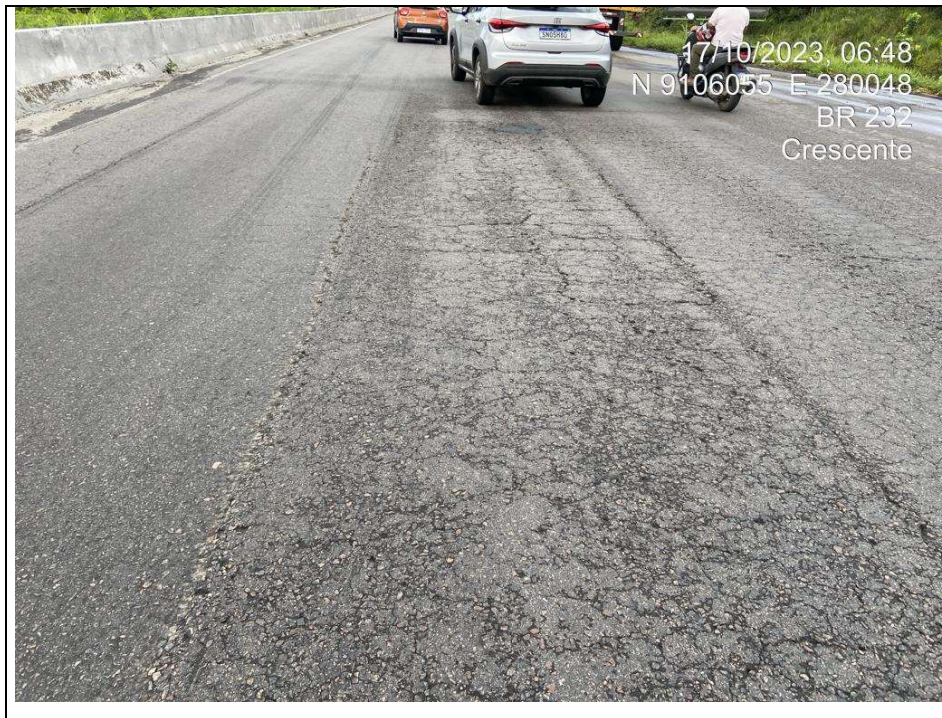
Figura 4 – Trincas do Tipo Couro de Jacaré

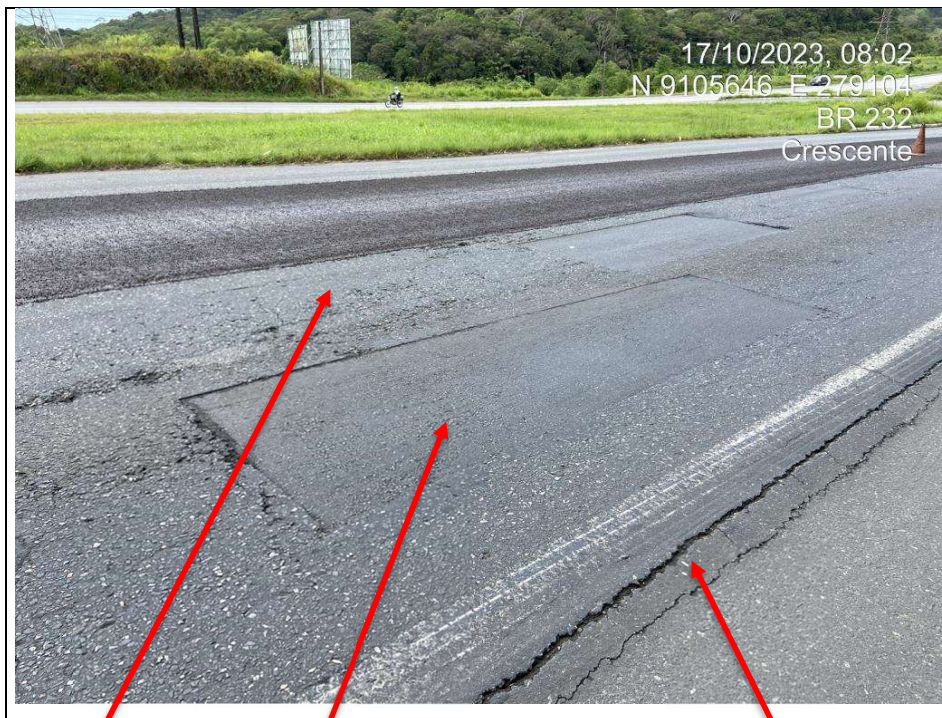
Figura 5 – Remendo Superficial, Trincas Isoladas, Desgaste do Pavimento

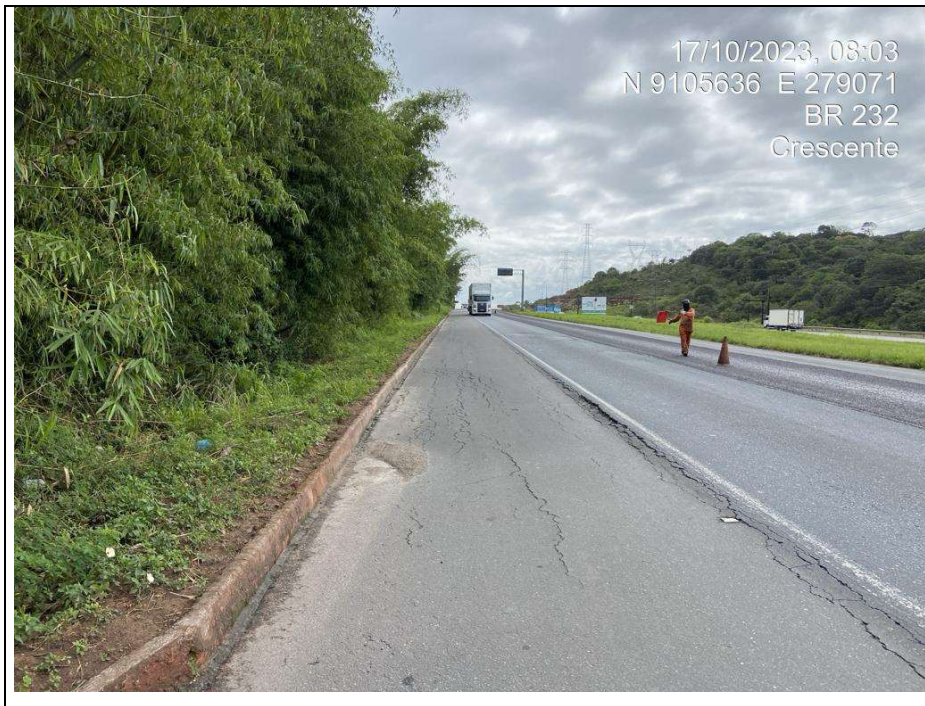
Figura 6 – Afundamento

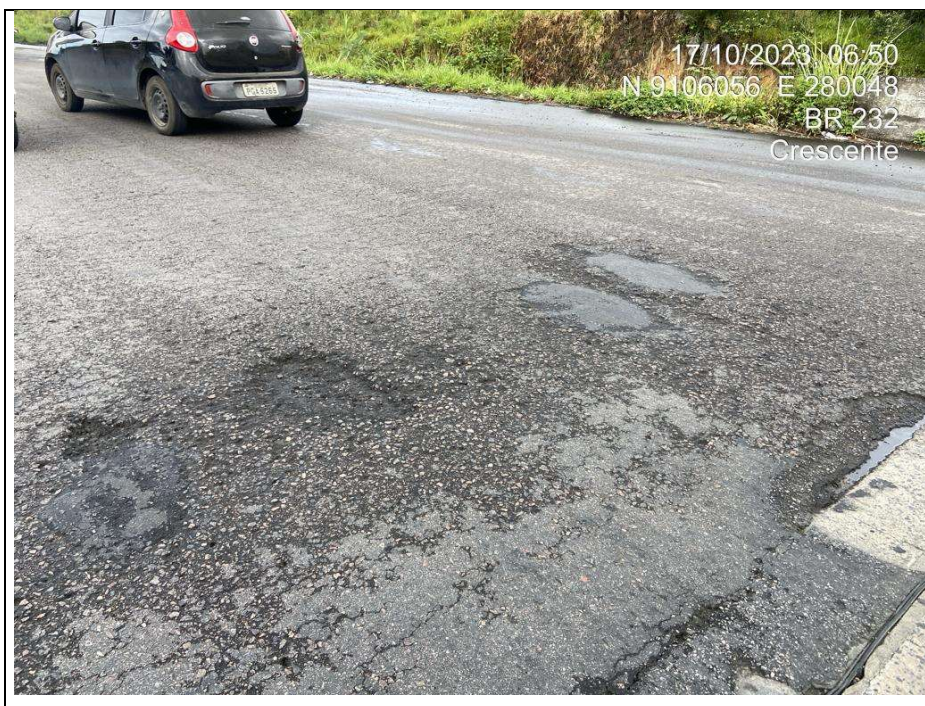
Figura 7 – Panelas
