**ESTUDO DE CASO: RECUPERAÇÃO ESTRUTURAL DA PONTE  
RODÓVIARIA, DENOMINADA ANTIGA PONTE GIRATÓRIA.**

Trabalho de conclusão de curso apresentado à  
Disciplina TCC II do Curso de Engenharia Civil  
do Centro Universitário Brasileiro - UNIBRA,  
como parte dos requisitos para conclusão do  
curso.

O trabalho em questão foi desenvolvido e está focado em recuperação estrutural, utilizando como base um estudo de caso real da ponte 12 de setembro denominada antiga ponte giratória, localizada em Recife, capital do estado de Pernambuco, Brasil. Um dos grandes desafios do homem é chegar aonde ninguém jamais chegou, ligando diferentes destinos, não se importando com os obstáculos em sua frente, como rios e mares; Porém as estruturas foram criadas para ultrapassar esses desafios e quebrar as barreiras, sendo bem projetadas de forma a garantir uma total segurança aos longos dos anos; As obras de pontes rodoviárias estão presentes no mundo todo desde épocas passadas, ligando cidades e até continentes fazendo com que tenha um fácil acesso a outros locais e a diminuição do tempo de percurso. Neste trabalho de conclusão, buscamos mostrar que a manutenção de uma ponte é de extrema importância, de

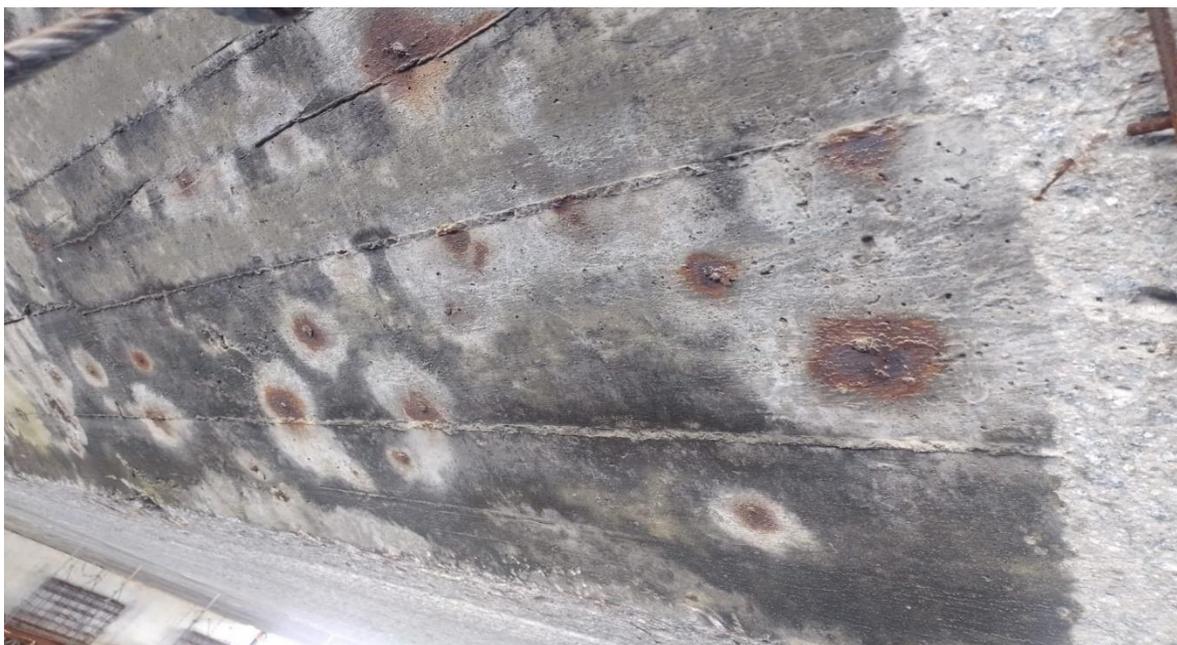
Figura 07: Manchas de corrosão ao longo da antiga ponte giratória.

Na figura 07, observa-se uma manifestação patológica bastante comum na construção civil: a corrosão da armadura. Estas manchas são um “aviso inicial” da estrutura, no que diz respeito à oxidação do aço dentro do concreto. Existem diversos motivos para que ocorra a deterioração do aço, dentre eles, a principal causa é a reação do mesmo com o oxigênio presente na atmosfera.

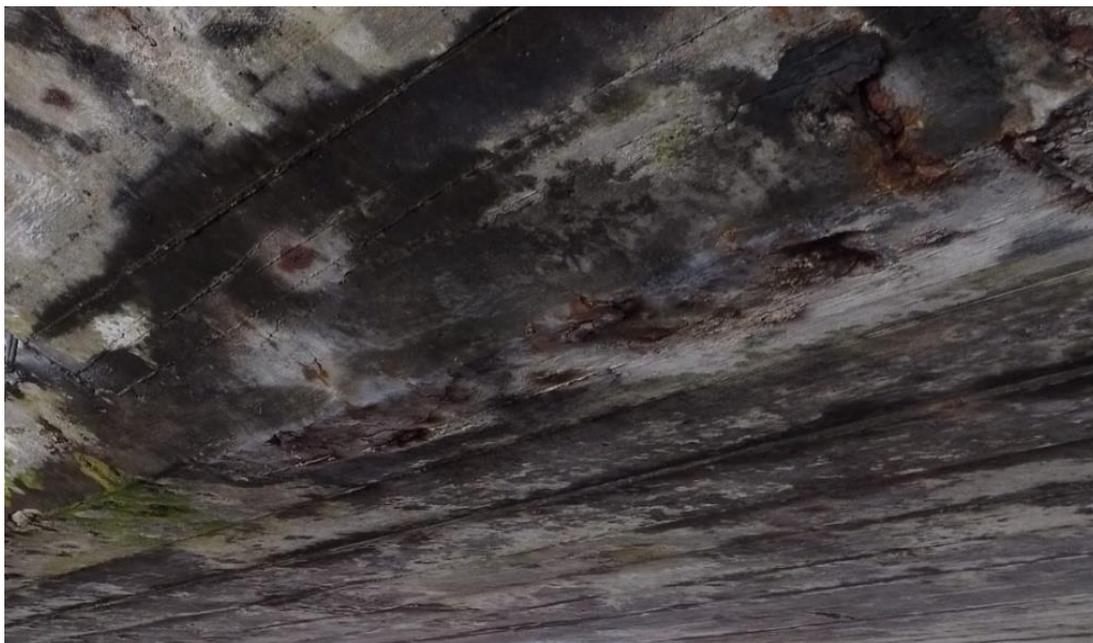
Figura 08: Corrosão da armadura e bolor.

A corrosão da armadura do tabuleiro caixão celular é um problema comum em estruturas de concreto armado que pode comprometer significativamente a sua integridade. A armadura, geralmente feita de aço, está sujeita à corrosão devido à exposição a elementos como água e agentes químicos, que podem penetrar no concreto e atingir a armadura.

A presença de corrosão na armadura do tabuleiro caixão celular pode levar à deterioração do concreto, resultando em rachaduras, perda de aderência e redução da capacidade de suporte da estrutura. É crucial realizar manutenção e reparos adequados para prevenir a propagação da corrosão e garantir a durabilidade da estrutura.

Além da corrosão da armadura, o tabuleiro caixão celular também pode ser afetado pelo bolor, que é um tipo de fungo que cresce em ambientes úmidos e mal ventilados. O bolor pode se desenvolver em superfícies de concreto, principalmente em locais com acúmulo de umidade, como resultado de infiltrações ou vazamentos, conforme a figura 08.

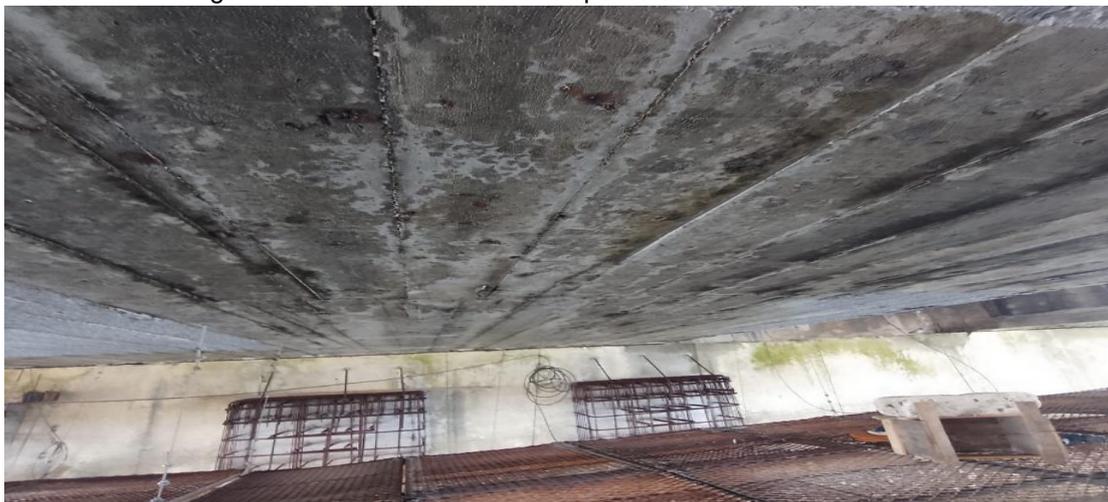
Figura 09: Trecho deteriorado disperso com cobertura insuficiente.

O trecho do tabuleiro deteriorado e disperso com cobrimento insuficiente refere-se a uma condição de deterioração do concreto em uma estrutura, onde o revestimento protetor (cobrimento) sobre a armadura de aço está em condições precárias. Isso pode resultar em problemas de segurança e durabilidade da estrutura.

Quando o cobrimento sobre a armadura está deteriorado, pode ocorrer a exposição da armadura de aço aos elementos externos, como água, umidade e agentes químicos. Isso pode levar à corrosão da armadura, enfraquecendo a estrutura e aumentando o risco de colapso.

Medidas corretivas, como reparo do concreto danificado, recuperação do cobrimento protetor e aplicação de revestimentos protetores adicionais, são necessárias para resolver esse problema e evitar danos futuros à estrutura.

Conforme a figura 09, houve falta de cobertura suficiente, nesta etapa foi estabelecido 8 cm de espessura para reforçar a estrutura, conforme a tabela de planilha de serviços – quantitativos.

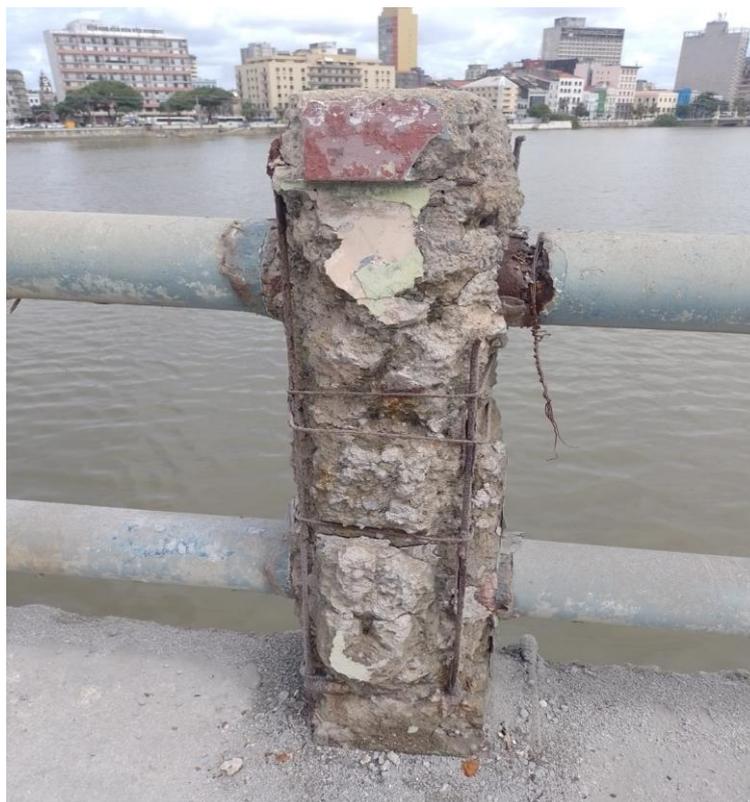
Figura 10: Guarda corpo com armadura exposta e deterioração avançada.

O guarda-corpo com armadura exposta e deterioração avançada refere-se a condições precárias de segurança em estruturas de proteção, como varandas, escadas ou sacadas. Quando a armadura de suporte do guarda-corpo está exposta, significa que as barras de aço que fornecem resistência e suporte à estrutura estão visíveis devido à deterioração do concreto que as envolve, deixando-as expostas aos elementos e sujeitas à corrosão.

A deterioração avançada indica que a estrutura do guarda-corpo está em um estado altamente comprometido, podendo apresentar falhas estruturais significativas, o que aumenta drasticamente o risco de colapso. Guarda-corpos nessas condições representam um perigo iminente para a segurança das pessoas que frequentam ou vivem nas proximidades, além de comprometer a integridade da própria estrutura em que estão instalados. A reparação urgente é necessária para garantir a segurança e estabilidade da estrutura e prevenir acidentes graves, conforme figura 10.

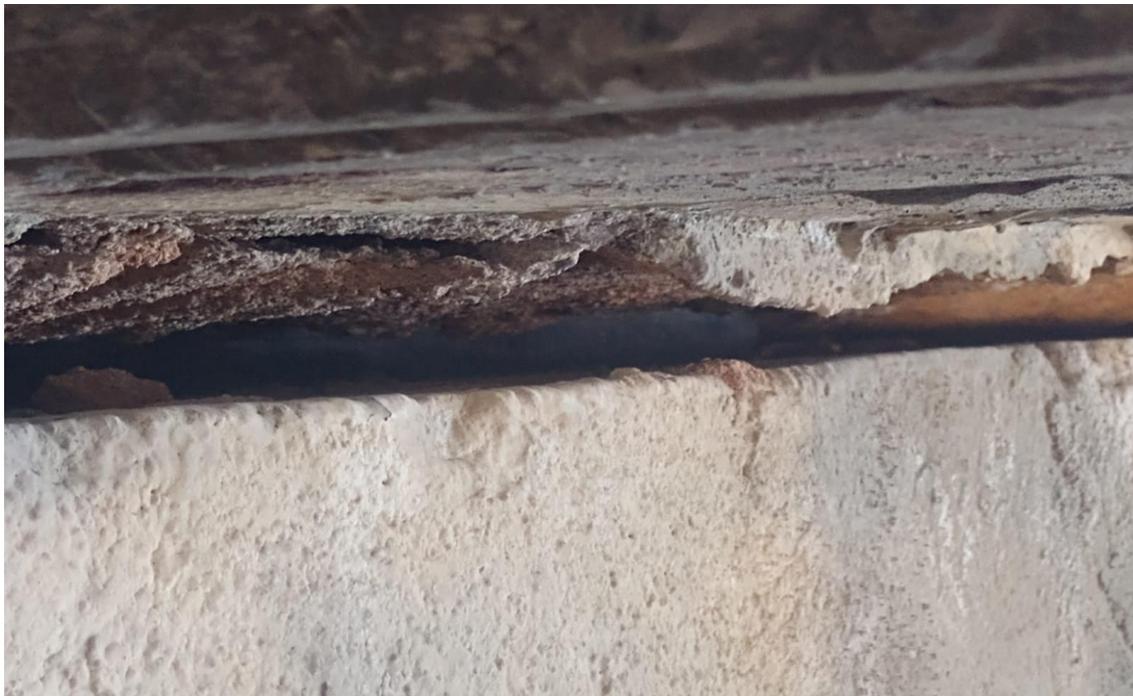
Figura 11: Aparelho de apoio danificado e trecho deteriorado.

Aparelhos de apoio esmagados e danificados referem-se a danos sofridos por elementos estruturais responsáveis por suportar e distribuir as cargas da estrutura. Esses aparelhos são projetados para acomodar movimentos e deformações causadas por variações de temperatura, cargas estáticas e dinâmicas, como tráfego de veículos. Se os aparelhos de apoio estiverem danificados ou esmagados, sua capacidade de absorver essas deformações é comprometida, o que pode resultar em falhas estruturais e comprometimento da segurança da estrutura.

Já o trecho entre os aparelhos de apoio deteriorados se refere à região da estrutura compreendida entre dois ou mais aparelhos de apoio danificados ou enfraquecidos. Quando essa área da estrutura está comprometida, os movimentos e deformações causadas pelas cargas e variações ambientais podem não ser adequadamente absorvidos, aumentando o risco de danos e falhas estruturais, conforme figura 11.

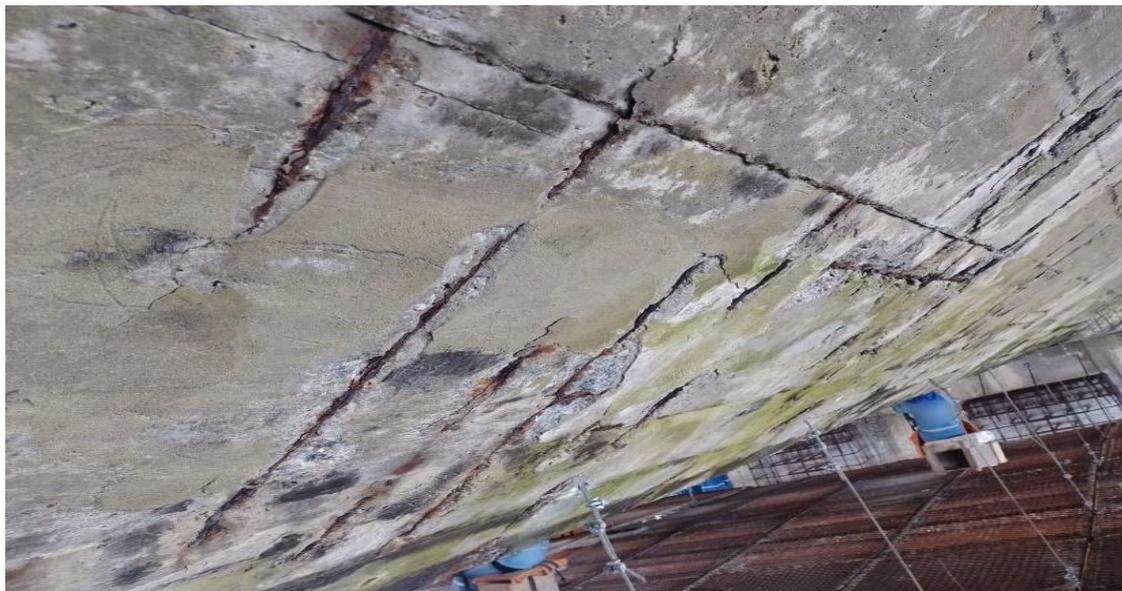
Figura 12: Armadura exposta deteriorada da corrosão.

A armadura exposta e deteriorada da corrosão do tabuleiro refere-se ao processo de deterioração do metal de reforço de concreto devido à exposição a ambientes corrosivos. Isso ocorre principalmente devido à exposição a agentes corrosivos, como água, sal, dióxido de carbono e produtos químicos, que podem penetrar no concreto e corroer a armadura de aço.

Como resultado, a armadura enfraquece e expande, causando rachaduras e danificando a estrutura do concreto. Isso pode levar a falhas estruturais e comprometimento da segurança da estrutura. Para prevenir a deterioração da armadura exposta, é importante realizar inspeções regulares, manutenção preventiva e aplicar revestimentos protetores para proteger o metal de reforço contra a corrosão.
