CENTRO UNIVERSITÁRIO BRASILEIRO - UNIBRA

CURSO DE GRADUAÇÃO BACHARELADO EM ENGENHARIA CIVIL

**PATOLOGIAS DA CONSTRUÇÃO CIVIL: ANÁLISE DE COMO A CARBONATAÇÃO  
ACELERA O PROCESSO DE DETERIORAÇÃO DO CONCRETO ARMADO**

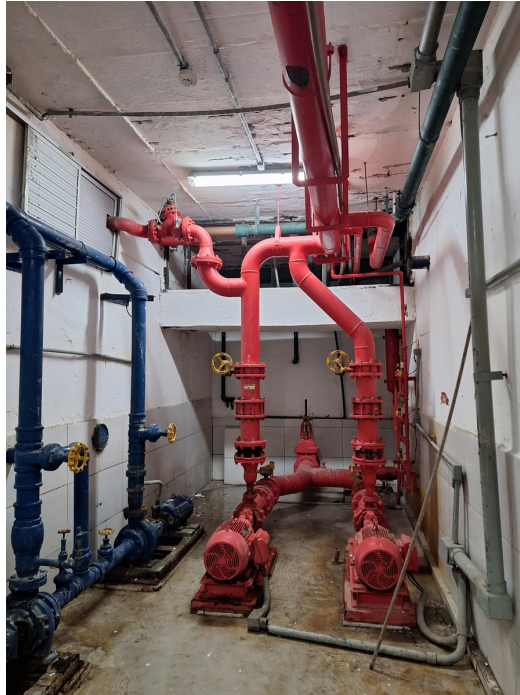
**Figura 6 – Local abaixo do reservatório de abastecimento que foi realizado a análise de carbonatação**

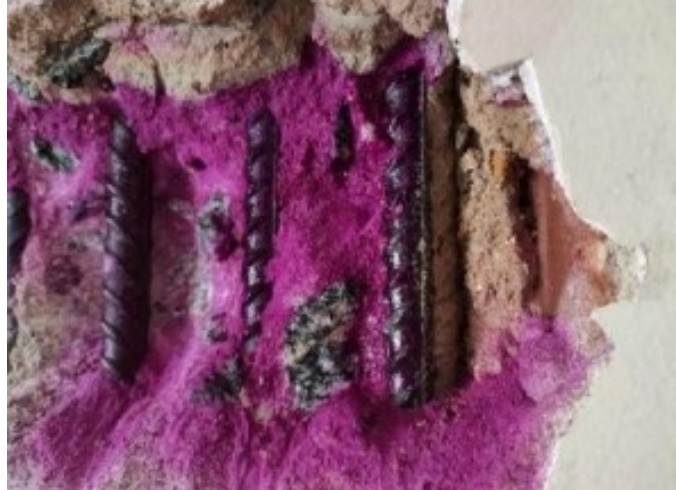
Na Figura 9 é possível visualizar a presença de pouca manifestação da carbonatação, de acordo com o ensaio, apresentando coloração rosa/roxo na maior parte da estrutura. Porém, já na Figura 10 é nítido a presença da carbonatação, onde maior parte do local ensaiado apresentou a aparência incolor conforme atesta o ensaio. Em complemento, é possível visualizar a deterioração avançada das armaduras, sendo um local mais suscetível ao enfraquecimento de sua resistência de projeto.

**Figura 9 – Área com presença mínima de carbonatação identificada**

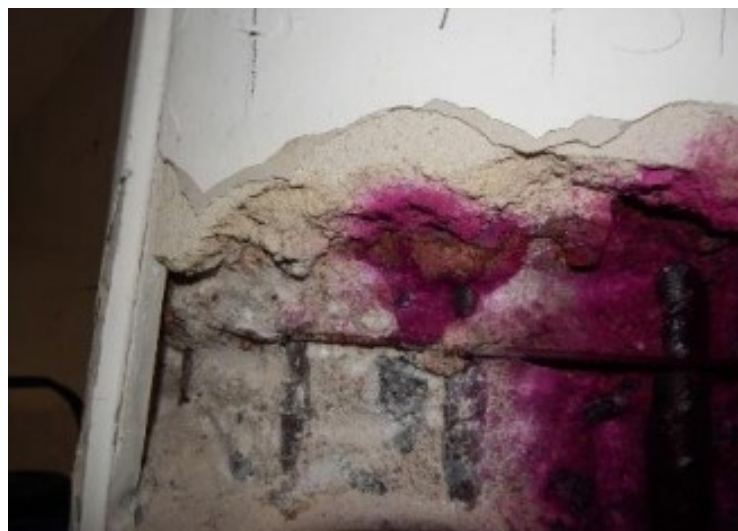
**Figura 10 – Trecho ensaio com grande presença de carbonatação na estrutura já apresentando corrosão progressiva das armaduras**

De acordo com a análise laboratorial, os pilares apresentam armaduras com despassivação causada por carbonatação em 33% destes elementos, já as vigas apresentam 100% de despassivação. Os valores obtidos nas vigas se dão bastante pela presença de cobrimento muito inferior aos que são estabelecidos por norma atualmente, deixando desta forma, a camada protetora de concreto nas armaduras mais frágil e exposta.

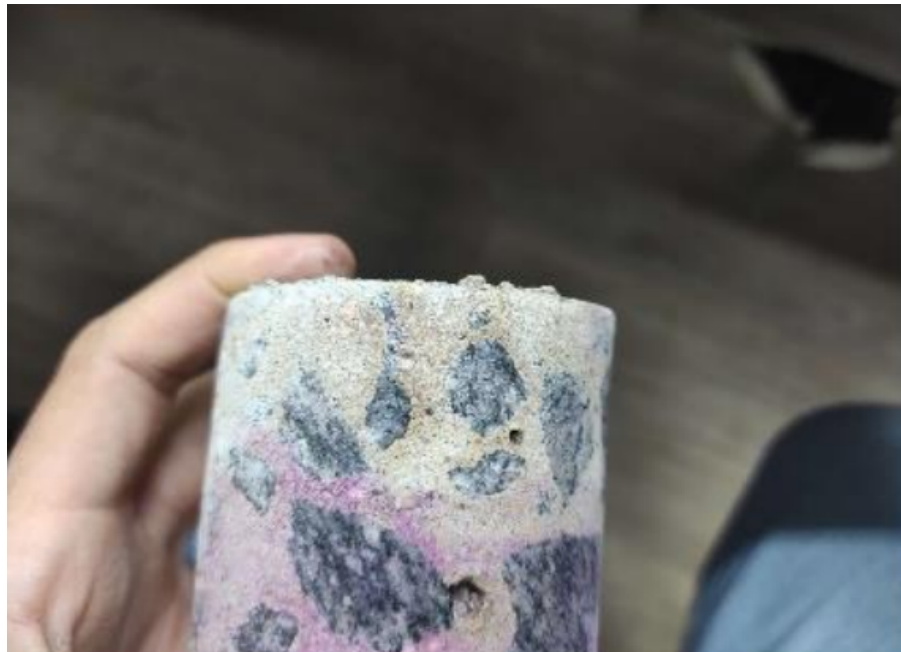
Na Figura 11 é perceptível, por meio do corpo de prova extraído de uma viga o grau de infiltração da carbonatação na estrutura, esse fator somado ao cobrimento extremamente raso favoreceu para o surgimento da corrosão em 100% das armaduras em vigas.

**Figura 11 – Corpo de prova para identificação do grau de infiltração da carbonatação em vigas do empreendimento**

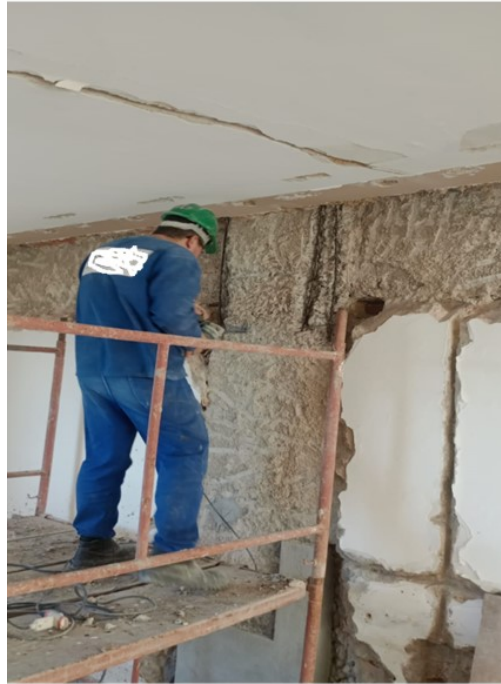
**Figura 12 – Processo de escarificação realizado para reforço de armaduras atingidas pela carbonatação**

Mesmo sem o retorno dos analistas acerca do tratamento devido necessário, a empresa responsável pelo empreendimento está realizando recuperações pontuais em estruturas que apresentaram maior deficiência pela manifestação. A restituição está sendo realizada através do emprego de graute, as peças estão passando pelo processo de escarificação até as armaduras, conforme Figura 12.

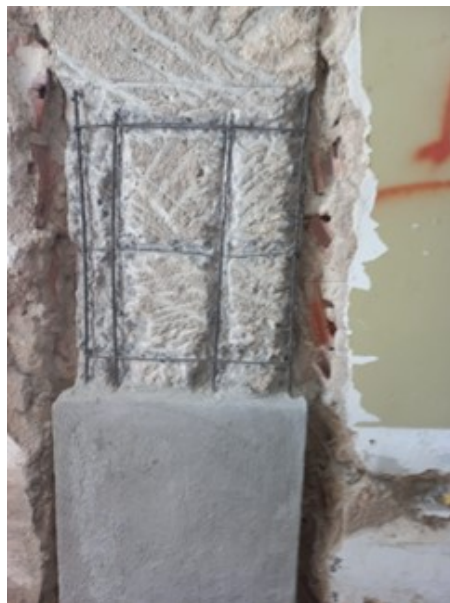
**Figura 13 – Reforço de armaduras em áreas atingidas pela corrosão gerada da carbonatação**

Logo após é realizado o reforço das armaduras com adição de armaduras verticais e horizontais nas áreas que mais foram deterioradas pela corrosão (Figura 13) e iniciado o grauteamento da estrutura com o cobrimento exigido conforme as normas (Figura 14).

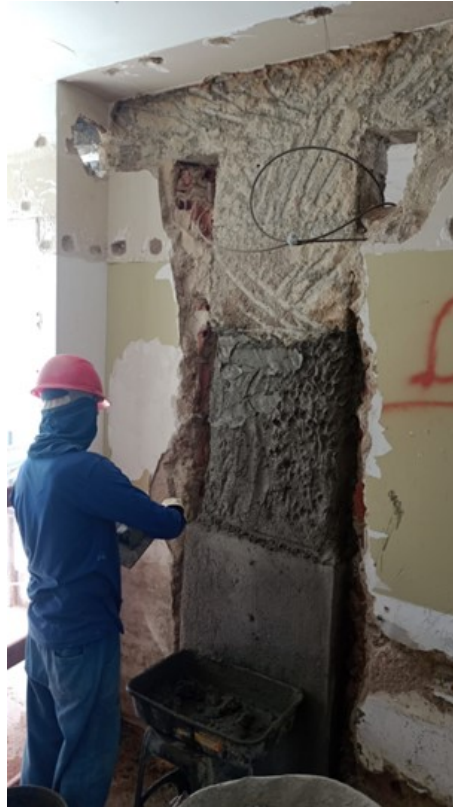
**Figura 14 – Realização de fechamento de áreas reforçadas conforme a necessidade vista pela empresa com graute**

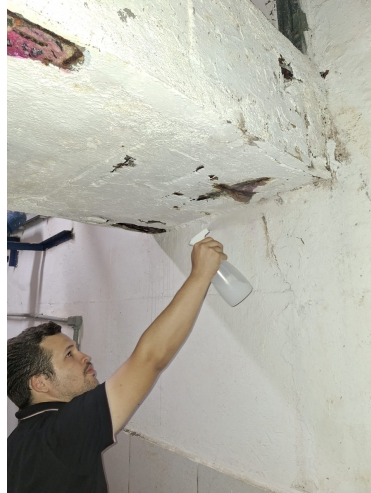
Na segunda área de estudo, o ensaio de carbonatação proposto usando solução de fenolftaleína foi realizado abaixo da estrutura principal do reservatório de abastecimento do local, onde fica localizado os equipamentos de bombeamento (Figura 15).

**Figura 15 – Aplicação de solução de fenolftaleína no local proposto com mistura de 100 ml de água destilada para 50 ml de álcool etílico e 1 g de fenolftaleína**

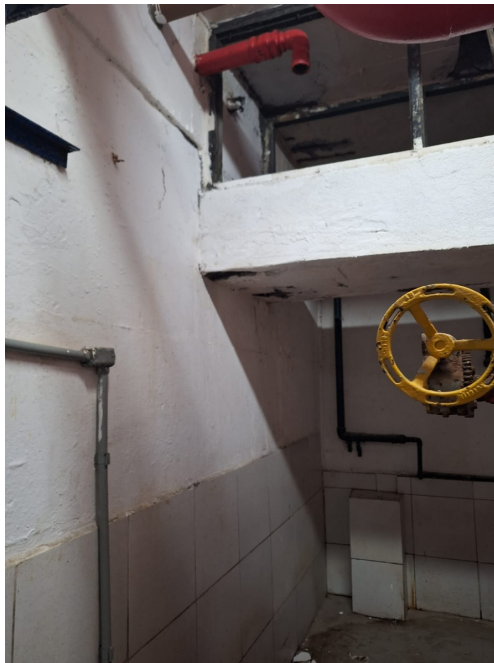
Ao lado da estrutura analisada possui também um pequeno reservatório para outros setores, além disto, o local era totalmente fechado sem a presença de luz natural, tornando o ambiente extremamente úmido. As infiltrações em paredes e laje também favoreciam para o surgimento de respingos de água constantes (Figura 16).

**Figura 16 – Local com pontos visíveis de deterioração e infiltração que se estendem por todo o local**

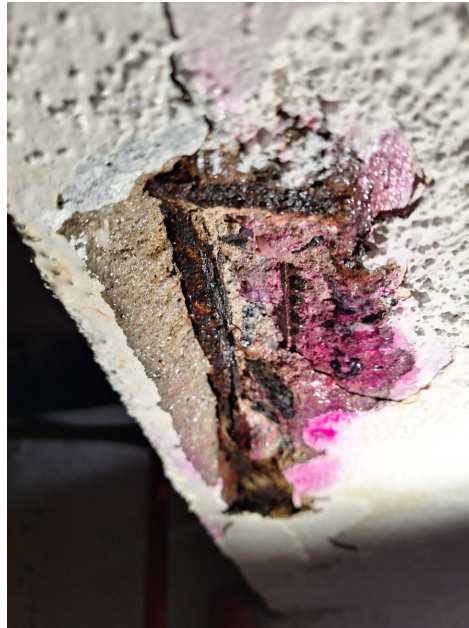
Foram identificados aproximadamente 12 pontos de exposição à carbonatação, muitos deles com as armaduras rompidas e outros pontos com as armaduras iniciando o processo de corrosão apresentando coloração escura e deterioração superficial do aço (Figura 17).

**Figura 17 – Armaduras apresentando avanço de corrosão e estrutura possuindo frente de avanço em carbonatação**

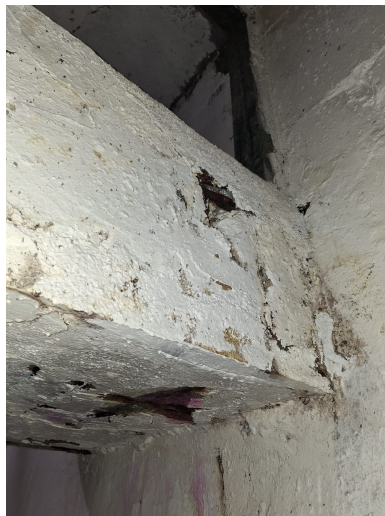
Na estrutura em questão foram observados extensos trechos de áreas totalmente carbonatadas (Figura 18) e pontos de corrosão avançados afetando a função estrutural do elemento em questão, em muitos pontos é perceptível o rompimento completo das armaduras (Figura 19).

**Figura 18 – Áreas com grande carbonatação em trechos totalmente expostos na estrutura de concreto armado**

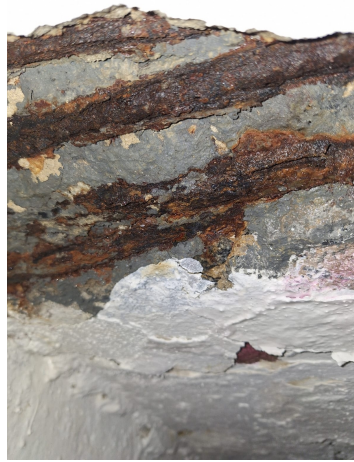
**Figura 19 – Armaduras com alto grau de corrosão sem nenhum tipo de tratamento e frente de deterioração constante**

Durante a inspeção foi possível visualizar que a estrutura não apresentava nenhum tipo de manutenção e principalmente cobertura inadequada das armaduras. Se supõe que pela idade da construção e falta da normatização dos meios de construção, a estrutura foi construída conforme se imaginava ser necessário de cobertura e especificações estruturais. Além disso, não foram realizadas manutenções preventivas para evitar a deterioração da estrutura em questão.
