**A CIDADE E AS PESSOAS:  
DIRETRIZES PARA A REQUALIFICAÇÃO DA AVENIDA ALFREDO  
LISBOA, NO BAIRRO DO RECIFE - PE**

Projeto apresentado ao Curso de Graduação de Arquitetura e Urbanismo do Centro Universitário Brasileiro do estado de Pernambuco, como pré-requisito para obtenção do grau de Arquiteto e Urbanista, sob orientação da Professora Ana Maria M. Maciel.

ESTUDO MORFOLÓGICO  
URBANO  
RECIFE - PE

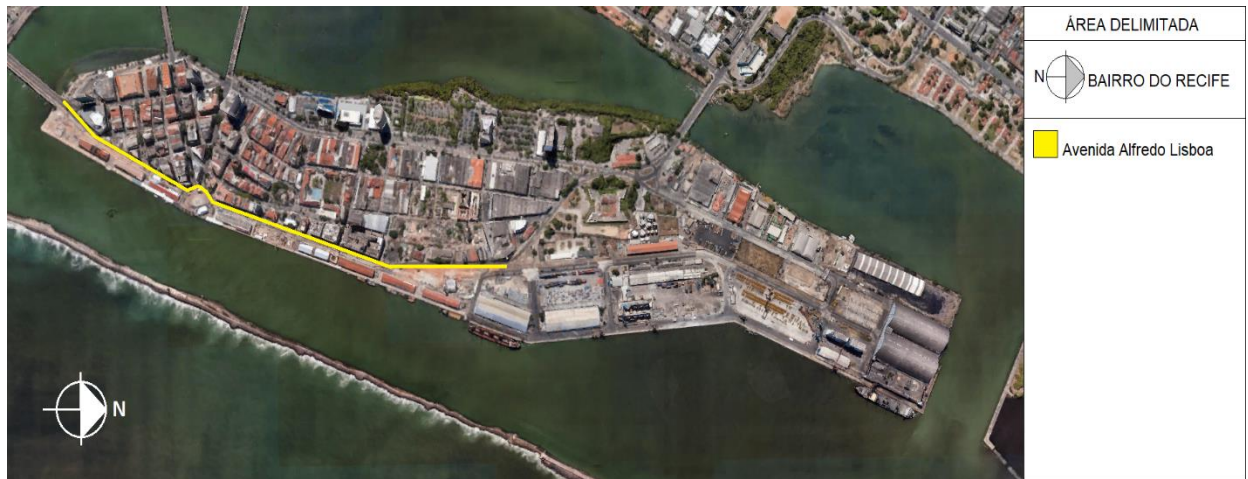
**Figura 02:** Área de estudo em relação ao Bairro Recife.

O bairro em questão se trata de uma área totalmente precária em relação a arborização, onde, em grande maioria, não segue as normas estabelecidas pela prefeitura. Porém, para execução deste trabalho, com o intuito de apresentar e promover uma nova e melhor identidade para o bairro em relação às adversidades que a falta de planejamento arbóreo traz na região, foi selecionado como recorte para nosso estudo e proposta de plano de arborização a Avenida Alfredo Lisboa (figura 02), que se trata de uma via arterial principal, responsável por cortar o bairro de norte a sul.

Foi designada esta área por ser bem desenvolvida economicamente, socialmente, e constituído por vários pontos referenciais do bairro. Contudo, referente a arborização urbana, é possível diagnosticar a falta de planejamento, estrutura, ausência de manutenção, e má distribuição, resultando na insegurança e apreensão daqueles que o utilizam.

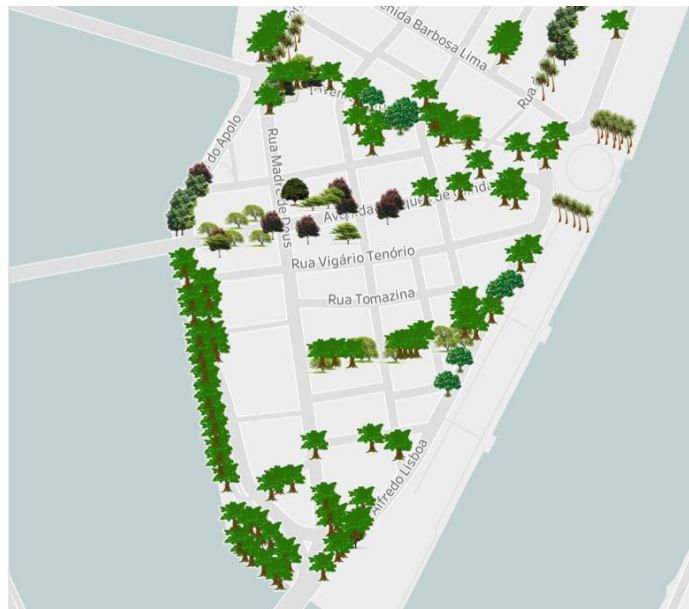
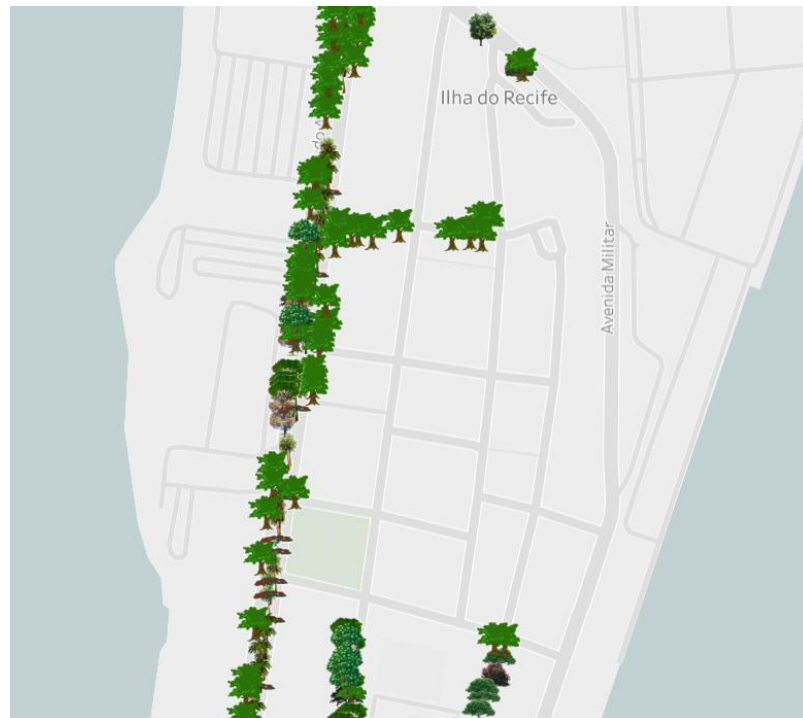
Observa-se nas figuras 07 e 08 exibidas abaixo, que no bairro do Recife existem áreas onde árvores se fazem presentes em volume considerável, e outras em que é possível notar carência, pois não dispõe de reparos e estruturação apropriada de acordo com as legislações que a prefeitura de Recife estabelece.

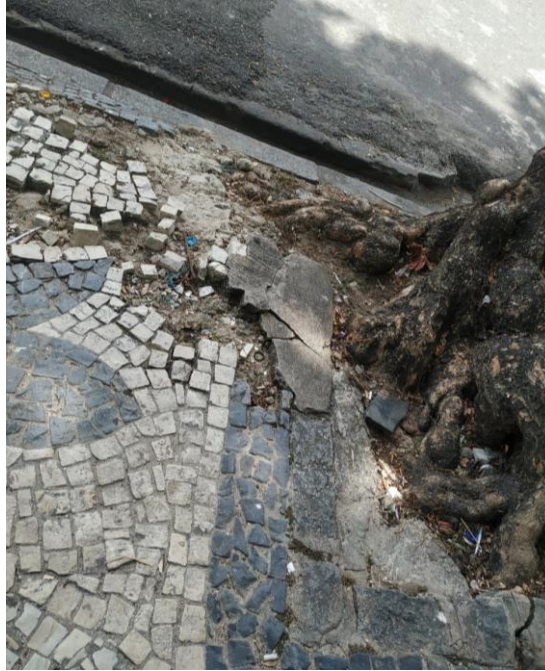
**Figura 25:** Calçadas danificadas, Avenida Alfredo Lisboa (1).

A avenida não apresenta padrão quanto a dimensão e regularidade das calçadas, podendo haver variação entre 1,35m a 2,40m, por exemplo. Assim como é possível identificar obstáculos nas calçadas, sendo o inapropriado assentamento das pedras portuguesas, as árvores e raízes que levantaram o piso, uns dos principais causadores.

Com a análise, é possível apontar que a maiorias dos danos se encontram em apenas um lado da via, que é justamente aquela que se caracteriza por possuir imóveis edificados ao longo de sua extensão e árvores com portes e copas grandes. As calçadas da avenida não possuem piso tátil, recurso este, que é essencial para possibilitar a circulação das pessoas com deficiência visual. Tipos de piso tátil: direcional “O piso tátil direcional consiste em um conjunto de relevos lineares de seção tronco-cônica” (NBR 16537, 2016, p. 7), e de alerta “O piso tátil de alerta consiste em um conjunto de relevos de seção tronco-cônica sobre placa, integrados ou sobrepostos ao piso adjacente” (NBR 16537, 2016, p. 5). Outro fator importante a ser abordado é a falta de rampa, que possibilitam o acesso à calçada.

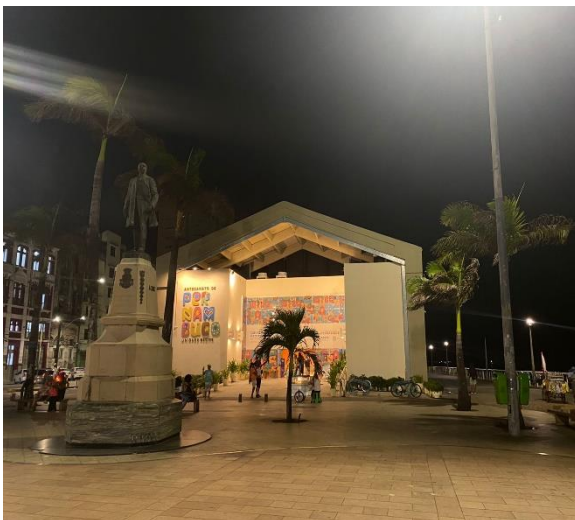
**Figura 27:** Iluminação.

Em termos de iluminação, percebe-se que a avenida toda é bem iluminada, porém, a maior concentração encontra-se nas áreas mais movimentadas, como o Marco zero, eixo da avenida, o que influencia nas questões de segurança e conforto daqueles que usufruem das demais áreas (figura 27).

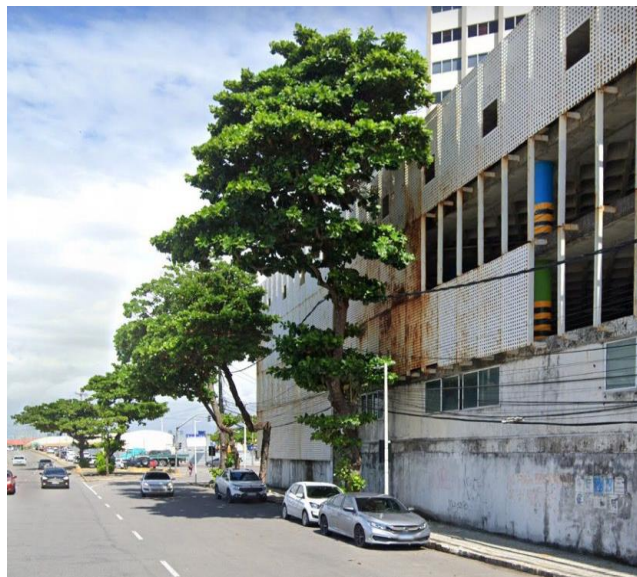
**Figura 28:** Árvores Castanholas.

As castanholas (figura 28), árvores caracterizadas por possuir troncos e raízes ásperas e largas, acabaram provocando desgastes nas calçadas presentes no lado da via onde se encontram as edificações, porém, a mesma atua proporcionando sombreamento para os pedestres.

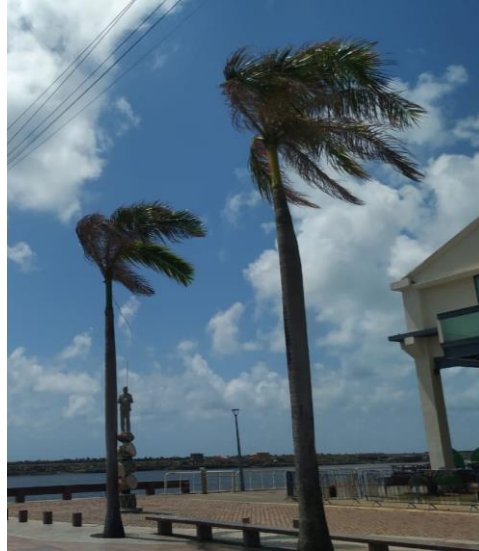
**Figura 29:** Palmeira imperial.

Já as palmeiras imperiais (figura 29), encontram-se no Marco Zero e operam apenas trazendo beleza ao ambiente, as mesmas possuem grande porte devido ao seu crescimento acelerado, recorrente ao clima que a região dispõe.

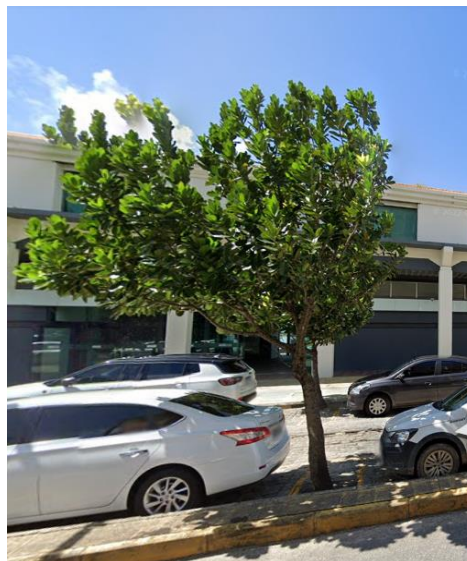
**Figura 30:** Figueira lira - Árvore.

Apesar do seu grande porte, e os danos que a árvore de Figueira lira (figura 30) pode causar nas calçadas, a mesma foi plantada em áreas compatíveis para que não venha ocasionar esses tipos de riscos, fazendo com que a mesma se desenvolva de forma apropriada à sua espécie, e trazendo mais conforto para a região.

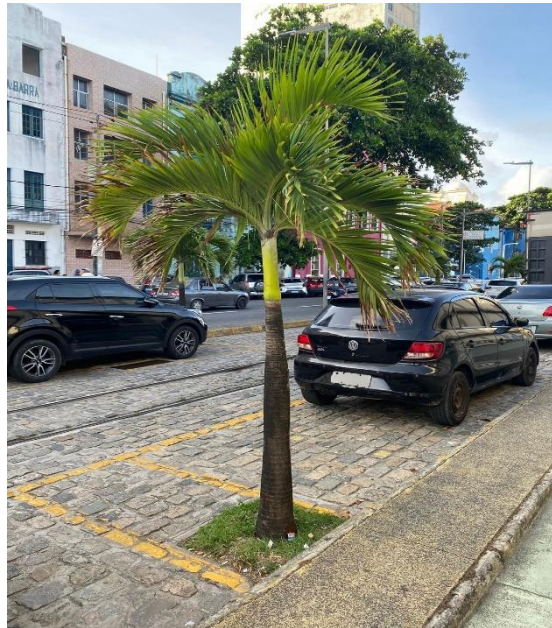
**Figura 31:** Palmeira havaí.

Plantadas diretamente no solo urbano, a Palmeiras Havaí (figura 31) é um ótimo recurso para viabilizar cenários mais agradáveis esteticamente. Foi plantada na área do estacionamento que fica entre o Marco zero e o Cais do Sertão e está funcionando como delimitador das vagas para carros.

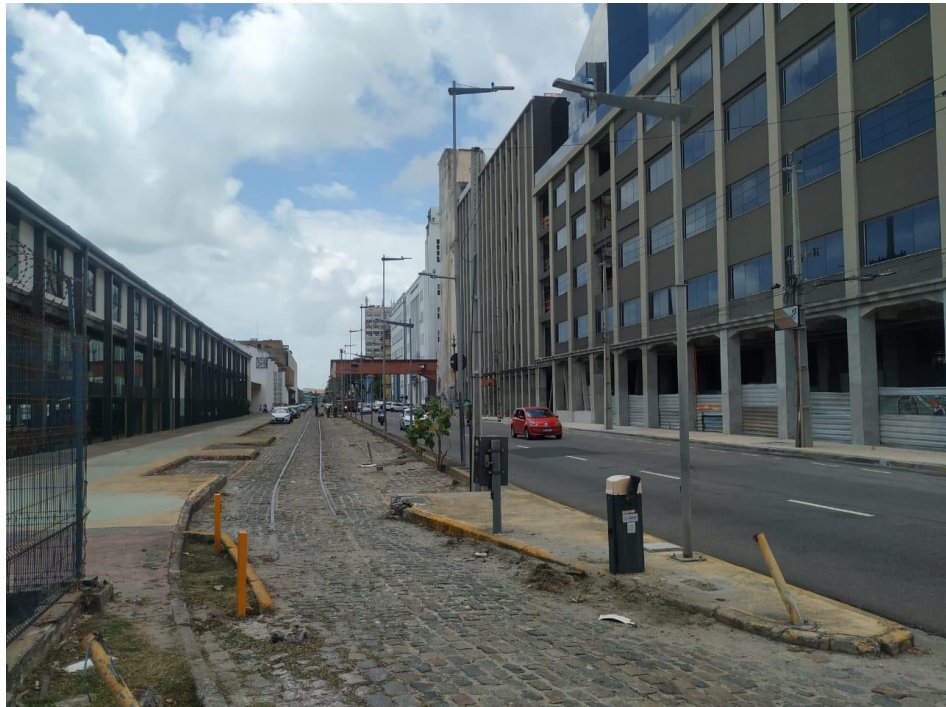
Na questão 05 (figura 36) “Em relação a temperatura, como se sente ao andar na Av. Alfredo Lisboa?” 45% responderam que acham o ambiente arejado e confortável, e 55% quente e desconfortável. Notando-se que isso é recorrente devido à falta de arborização em trechos da Avenida Alfredo Lisboa, delimitado pelo Terminal Marítimo, e praça do Marco Zero, ilustrado na figura 37.

**Figura 37:** Trecho da Avenida Alfredo Lisboa que não apresenta nenhuma arborização.

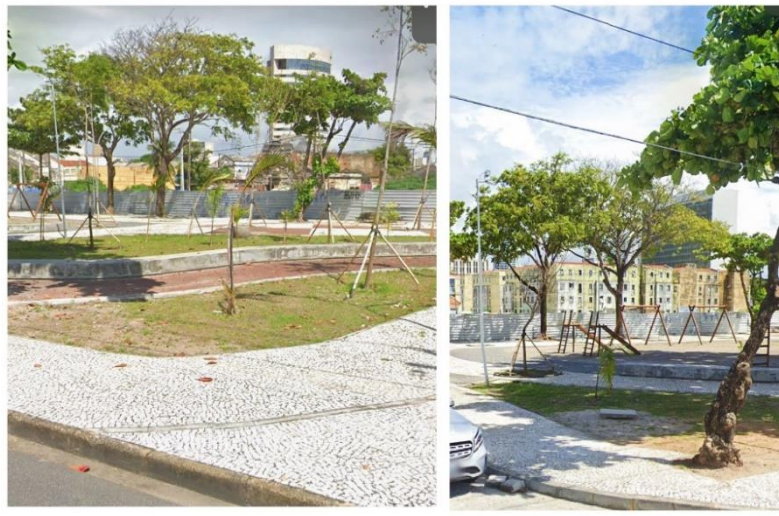
**Figura 41:** Praça Tony Yvson.

Localizada numa região pouco frequentada da Avenida Alfredo Lisboa, Bairro do Recife, Pernambuco, a Praça Tony Yvson (figura 41), é delimitada pela rua São José, São Marinho e Alfredo Lisboa (figura 42), e contém uma área de aproximadamente 21983,82m<sup>2</sup>. Pensando na possibilidade de tornar a Avenida atrativa, com todos os fatores abordados no desenvolver do trabalho, e conhecimento adquirido nas pesquisas e análises, propusermos a requalificação da praça.

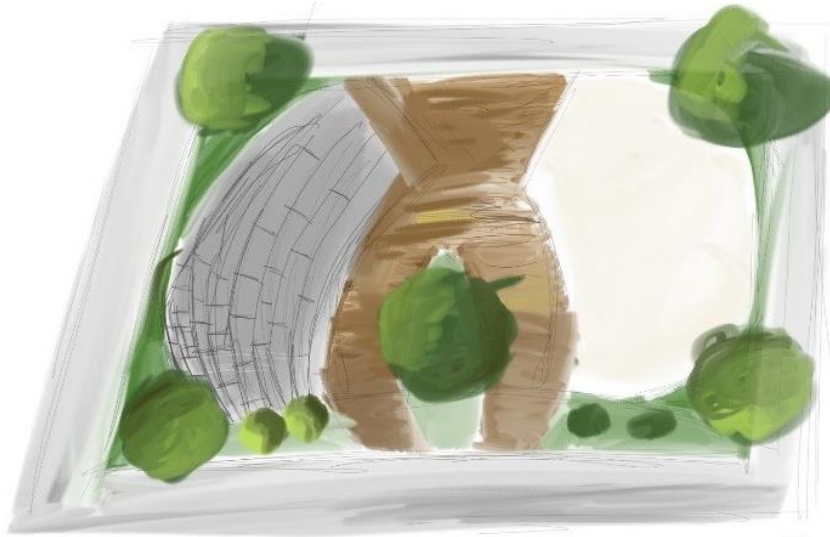
**Figura 43:** Esboço da proposta.

pensamentos, por isso fez necessário desenvolver croquis, para obter percepções iniciais, porém, (figura 43) a proposta preliminar ainda sofreu alterações, como a aplicação do espelho d'água.

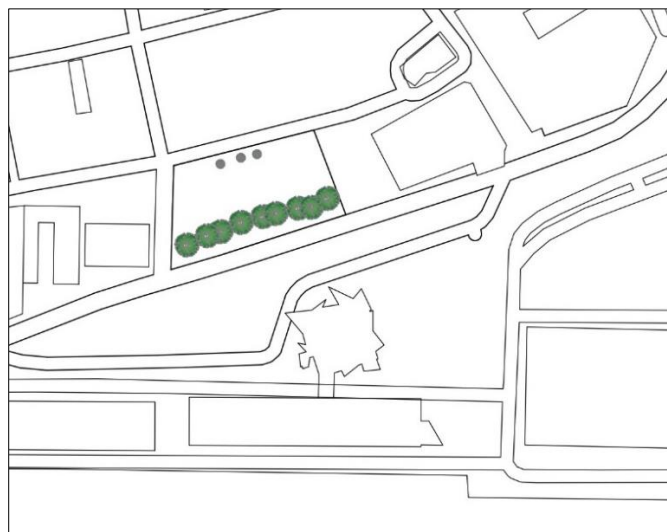
A iniciativa de permanecer com as árvores existentes (figura 46) na própria praça e torna uma delas foco, surgiu devido os interesses em abordar e priorizar a importância da arborização em todo meio urbano, embasado com toda temática abordada. As árvores dispõem de um grande porte, característica essa, que naturalmente se destaca no meio paisagístico, por isso, todo o conjunto foi pensado estrategicamente, de forma que as mesmas funcionem como ponto de recepção da praça.

**Figura 46:** Árvores existentes na Praça Tony Yvson.

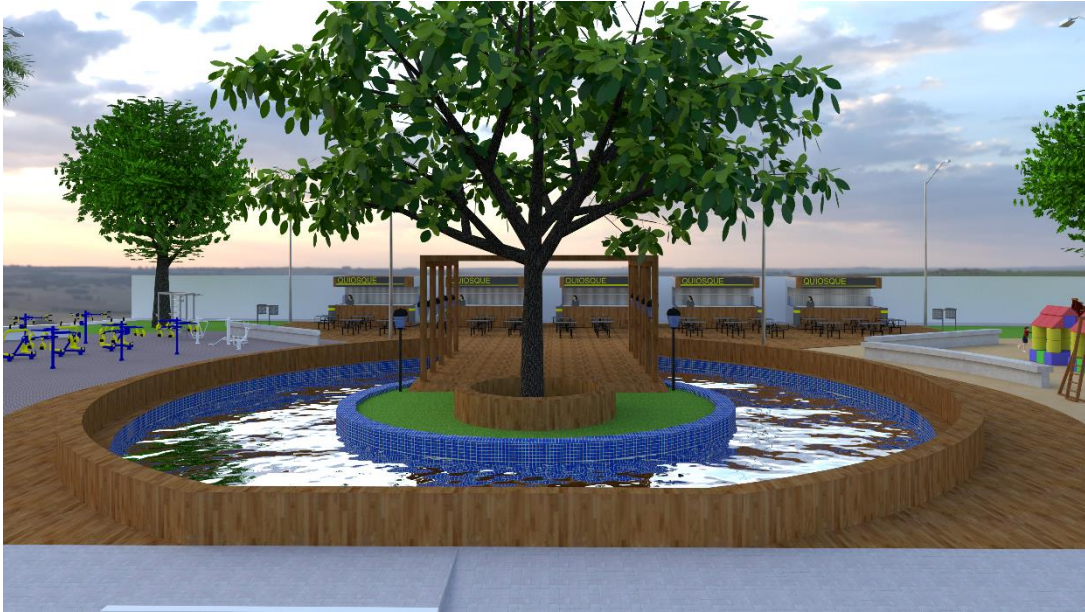
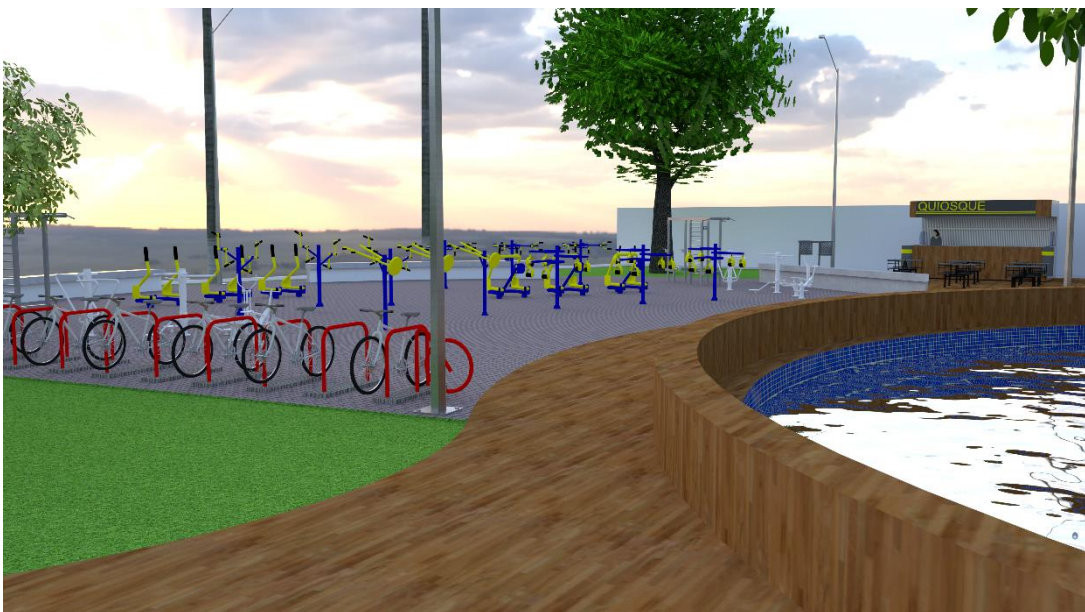
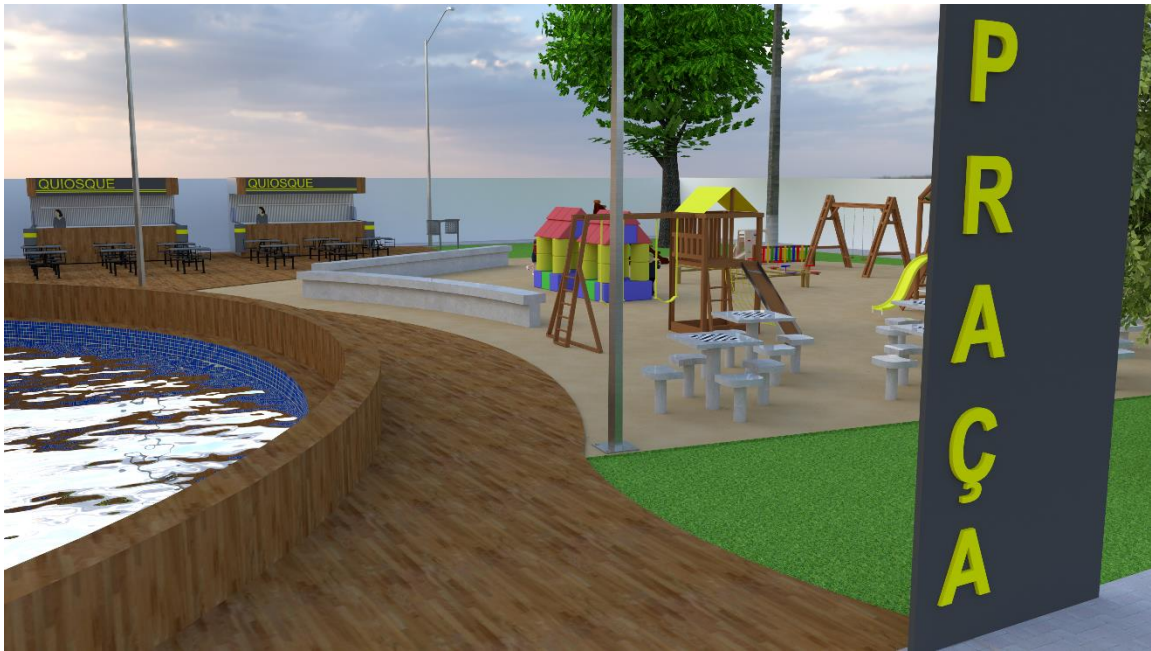
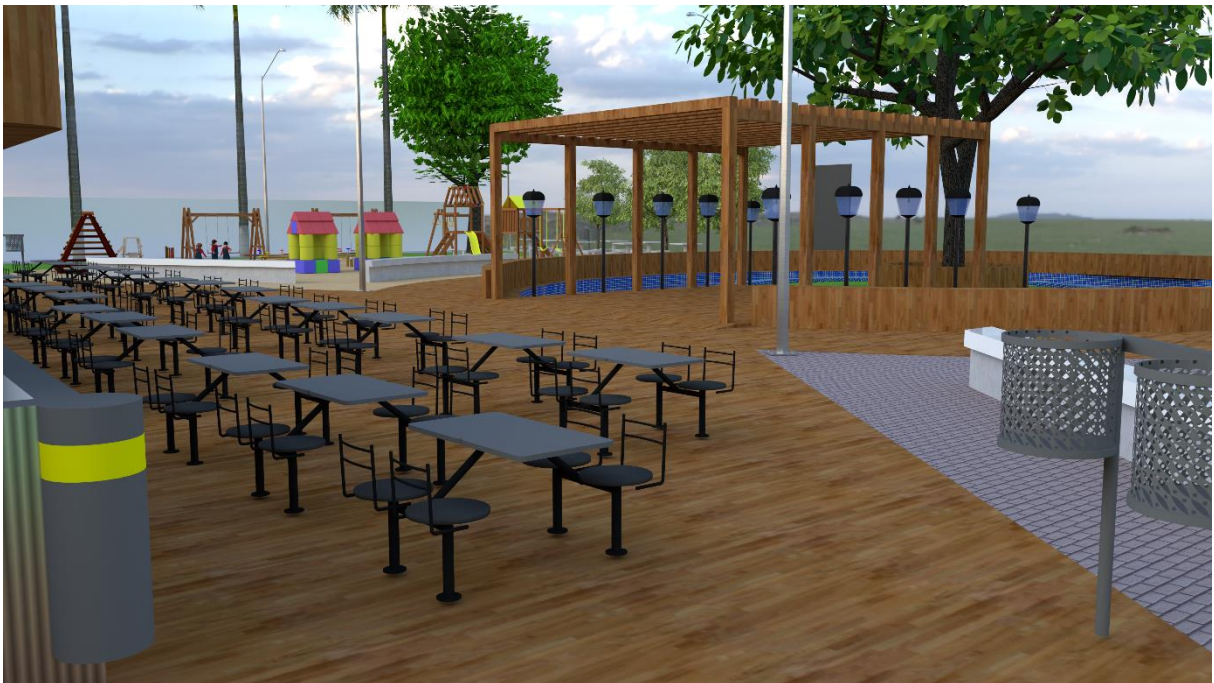
O espelho d'água reflete a copa da árvore central, e seu acesso foi constituído por um caminho de pergolado todo iluminado por postes, e bancos de madeira de reflorestamento para acomodar as pessoas no seu entorno, com piso de vegetação rasteira, assim como foi representado de forma humanizada para uma melhor visualização e entendimento (figuras 47, 48, 49, 50 e 51).
