**CENTRO UNIVERSITÁRIO BRASILEIRO - UNIBRA  
CURSO DE ENGENHARIA CIVIL**

**A engenharia civil e a minimização da falta de acessibilidade em Glória de  
Goitá: um estudo de caso**

Trabalho de conclusão de curso apresentado no  
Curso de Engenharia Civil do Centro Universitário  
Brasileiro - UNIBRA, como parte dos requisitos para  
conclusão do curso.

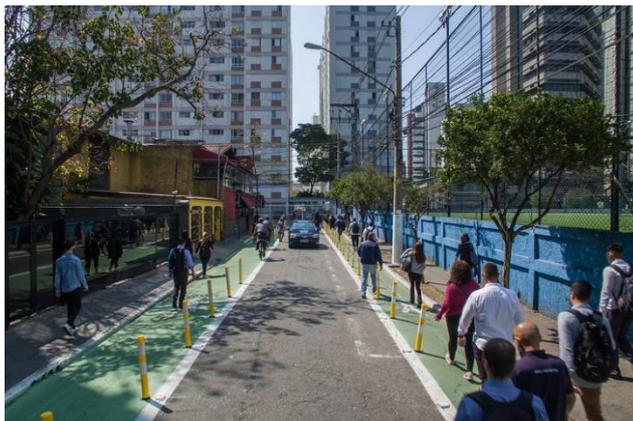
Figura 3 – Faixa para Circulação Livre de Pedestre (em verde)

Visando a segurança de toda a população será implantado, em todo centro da cidade, faixas de pedestres necessárias para a travessia nos acessos a pontos culturais, turísticos e locais de cruzamentos e faixa para circulação livre de pedestre, conforme exemplo mostrado na Figura 3. Se faz necessário também a adequação e recolocação das placas de sinalização, assim como pontos de estacionamentos regulares.

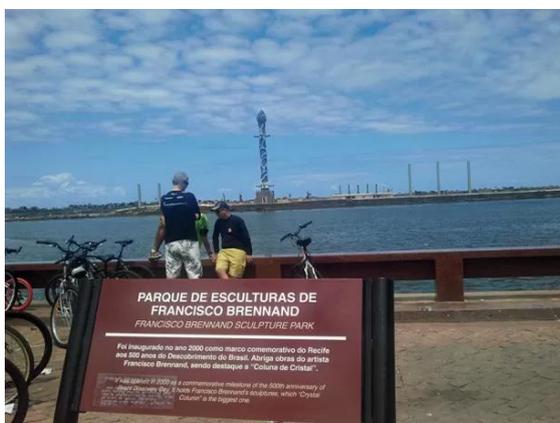
Figura 4 – Marco de Localização – Parque das Esculturas de Francisco Brennand – Recife/PE

Pensando no ponto de atratividade turística, abrangendo a todo o público turístico possível de visitação na cidade, se faz necessário a implantação de marco de localização em locais como a Prefeitura, Museu do Mamulengo, Praças e Igrejas, com informações visuais em português, inglês, espanhol e braile seguindo o exemplo Da Secretaria de Turismo do Recife, que implantou placas como a apresentada na Figura 4.

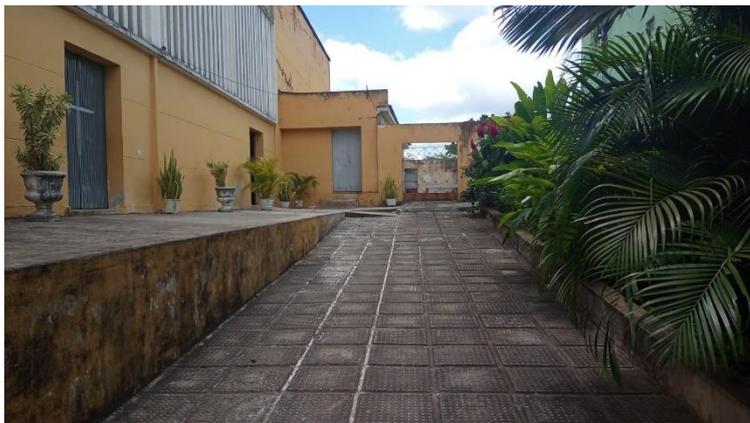
*Figura 5 - Igreja Nossa Senhora da Glória – Acesso Lateral*

Atualmente, a Igreja Nossa Senhora da Glória tem seu acesso principal formado por escadaria contendo 14 degraus com altura de 18 cm cada, elevando esse acesso a uma altura de 2,52m do nível da rua. Na lateral do local existe uma adaptação de rampa para acesso dos cadeirantes com extensão de 21,00 m e altura de 1,50m levando em consideração o nível da rua tendo uma declividade aproximada de 7,15%.

Sendo assim, a entrada principal da igreja é impraticável para pessoas de cadeiras de rodas e causa dificuldades significativas para pessoas com dificuldades de locomoção, enquanto as partes laterais da igreja proporcionam mais conforto para pessoas com dificuldades de locomoção, mas não garantem a liberdade necessária para usuários de cadeiras de rodas.

Visando manter a estética atual da Igreja e evitando causar problemas devido ao valor histórico e grandes intervenções, foi estudado a adaptação do acesso lateral, local esse mostrado na Figura 5.

De acordo com a NBR 9050:2020, em áreas externas deve haver rampas de até 3% de declividade, ou seja, 3,00cm verticais a cada 1,00m horizontal. Essa rampa deveria haver um comprimento máximo de 8 metros e a cada intervalo deve ser implantado patamares intermediários de, no mínimo, 1,20m. Tais medidas são necessárias para garantir conforto e independência aos PCD's.

Através de cálculos e análises, ficou notório o quanto seria desgastante para o usuário a extensão que haveria essa rampa de adequação. Mesmo com toda a adaptação, ainda seria necessário utilizar um dispositivo elevatório como cadeira elevatória ou plataforma elevatória.

Nesse caso, se for avaliar o valor da obra com toda a intervenção, seria mais viável fazer a adequação da escadaria a essa plataforma elevatória, mantendo a estética e preservando a estrutura atual do local.

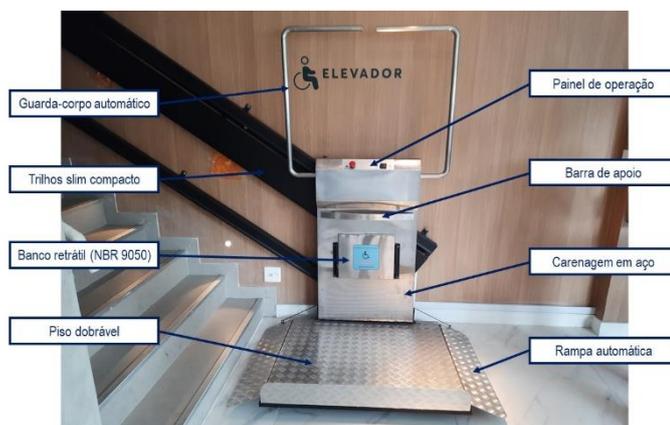
*Figura 7 – Plataforma Inclinada de Acessibilidade para Escadas*

Sendo assim, ficou definido que será implantado plataforma inclinada de acessibilidade para escadas, também conhecida como elevador de escada para deficientes, cadeira elevatória, escada elevatória ou cadeira elevador para escada (Figura 7) que pode ser adaptado a escada existente tornando uma solução mais

econômica em relação as demais soluções. Será implantado em cada extremidade da escada de acesso principal a igreja.

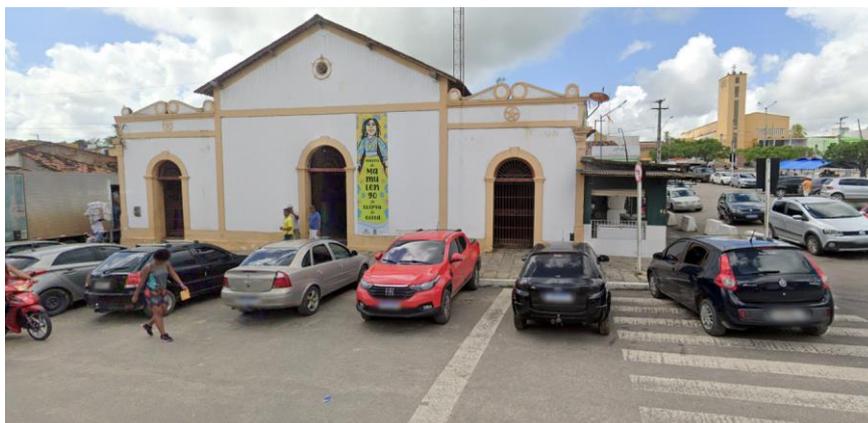
*Figura 8 – Museu do Mamulengo com Estacionamento Irregular*

Já a situação atual do Museu é menos crítica que a citada anteriormente, visto que os desníveis da calçada são de 30 cm e 12 cm, em relação ao nível da rua, dos lados esquerdo e direito, respectivamente e largura de 3,20 metros. O museu tem uma faixa de pedestre que lhe dá acesso, mas possui estacionamento irregular na sua frente e calçada em paralelepípedo dificultando a locomoção de acesso.

Avaliando o estacionamento irregular que há nesse local, será proposto a relocação do mesmo para as ruas adjacentes ao museu, garantindo maior trafegabilidade aos pedestres e segurança, visto que atualmente os condutores chegam a estacionar os carros até em faixas de pedestres.

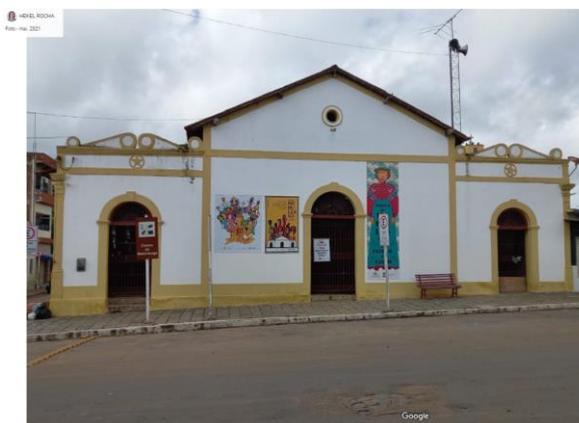
*Figura 9 – Museu do Mamulengo*

O museu do mamulengo não sofrerá intervenção tão drástica como a igreja. A NBR 9050:2020, calçada precisa ter largura mínima de circulação de 1,20m, chamada faixa livre da calçada. Essa faixa consiste em um espaço da calçada destinado apenas a circulação do pedestre, livre de qualquer obstáculo que possa impedir o mesmo de circular livremente.

Sendo assim, sua calçada possui espaço suficiente para circulação, sendo necessário apenas a adequação do piso existente e implantação de piso tátil para melhor mobilidade e conforto do usuário.

rampa mais suave com implantação de corrimão com escritas em braile para deficientes visuais (Figura 10), garantindo maior acessibilidade e direcionamento aos usuários.

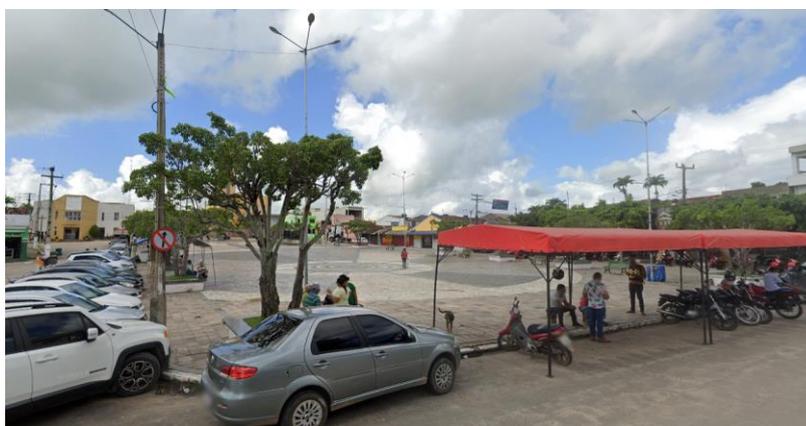
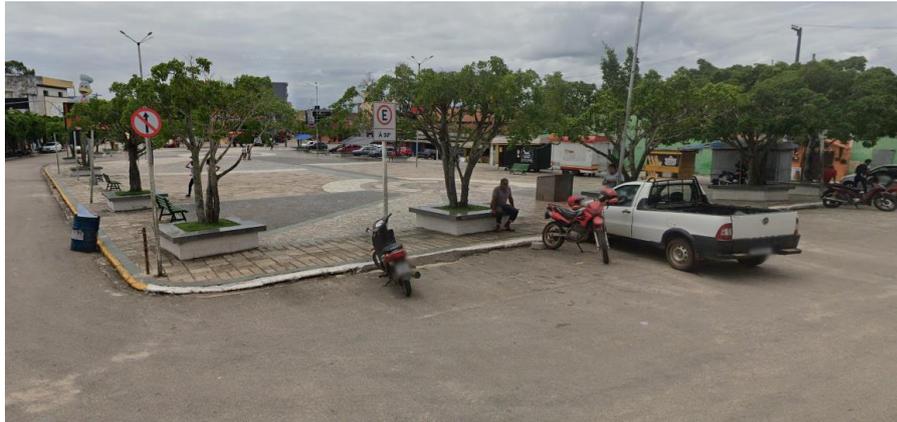
No levantamento realizado na Praça Joaquim Nabuco, sendo essa a praça de eventos de Glória do Goitá, foi constatado que há excessos de placas de sinalização e

falta de sinalização necessária para indicar a prioridade para que os pedestres possam transitar livremente nas redondezas.

Ainda no levantamento, foi possível notar a má qualidade do revestimento da praça, por se tratar de um piso derrapante e que estão danificados dificultando a transição livre de pessoas com deficiência.

*Figura 11 – Praça Joaquim Nabuco – vista da Rua Cleto Campelo*

*Figura 12 – Praça Joaquim Nabuco – vista da Rua Davi Pereira do Rosário*

Há também questões menores, como um degrau de acesso ao museu, problemas na qualidade do revestimento das calçadas e a falta de identificação específica para deficientes visuais. Na praça, identificamos como principal problema o piso inadequado e o excesso de placas, dificultando a locomoção.
