A IMPORTANCIA DO LAUDO DE INSPEÇÃO TECNICA PREDIAL

Trabalho de conclusão de curso apresentado à
Disciplina TCC II do Curso de Engenharia Civil do Centro
Universitário Brasileiro - UNIBRA, como parte dos
requisitos para conclusão do curso.

Identificação do objeto Edificação: Bloco F do Residencial Jardim Caxangá
Endereço: Rua Rodrigues Ferreira 45 Varzea Recife-PE.

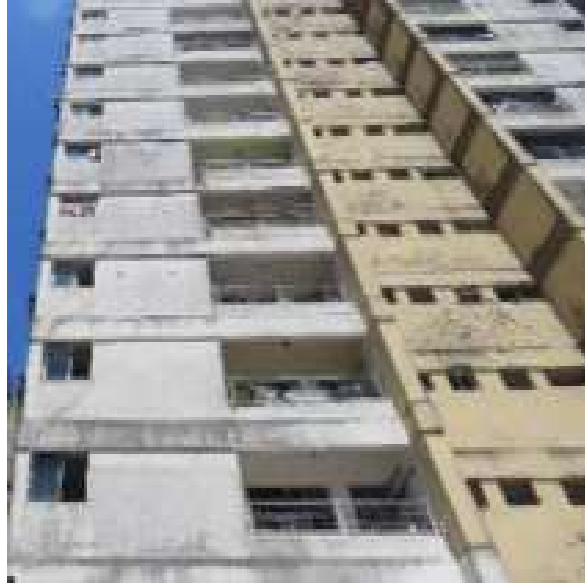
SUJIDADE

Figura 2 apresenta sujidade, fonte: autores (2021)

De acordo com Mapa da obra (2017), a sujidade nas fachadas pode ser definida como "o comportamento dos elementos de servir de suporte para deposição de poluentes atmosféricos e que, pela ação da chuva, são transportados para superfícies verticais, tornando-se visíveis." As manchas de umidade, provenientes de capilaridade, infiltração, condensação, ou falta/má execução de detalhes construtivos, também contribuem para a sujidade nas fachadas, como ilustrado na Figura 02. O autor sugere que o reparo dessas sujidades deve envolver lavagem e repintura da edificação.

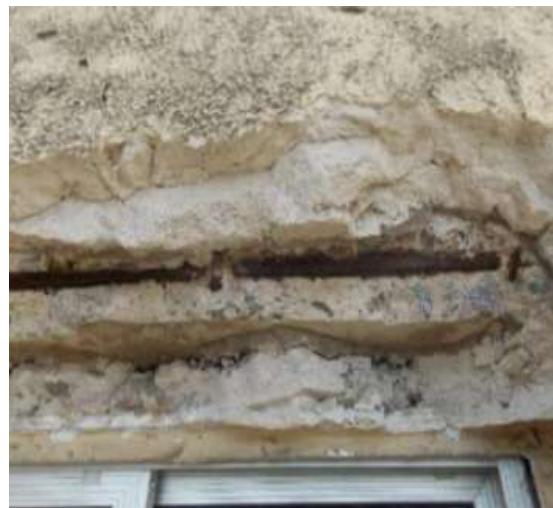
Figura 3 Fonte autores (2022)

Segundo o estudo de MÔNICA KURZ (2014), o descolamento com pulverulência manifesta-se na parte inferior das fachadas, sendo potencialmente causado por uma camada de revestimento excessivamente espessa, argamassa de baixa qualidade, presença de excesso de finos no agregado e umidade, como evidenciado na Figura 03.

A abordagem recomendada para remediar essa manifestação patológica consiste na remoção do revestimento descolado, tratamento da superfície para melhorar a aderência, aplicação de novo revestimento e subsequente repintura do local.

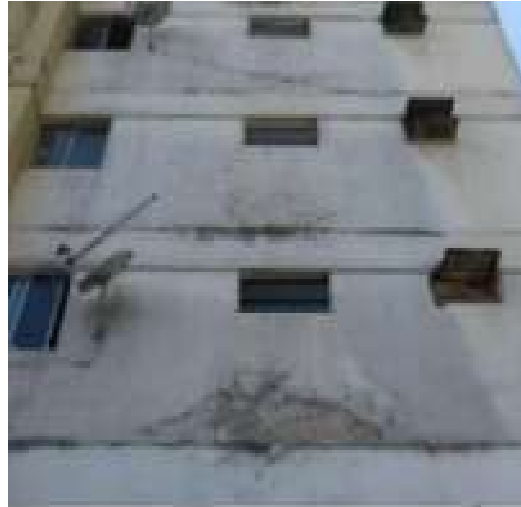
Figura 4: mostra manchas por infiltração; (fonte autores 2022)

Conforme destacado neste estudo, os manchamentos emergem como uma das principais manifestações presentes em todas as áreas investigadas. Diante disso, torna-se imperativo apresentar soluções para mitigar os potenciais prejuízos nas fachadas.

Segundo Caporrino (2018), as alternativas de reparo incluem a eliminação da infiltração da umidade, a secagem do revestimento, o escovamento da superfície, o reparo do revestimento quando pulverulento e a lavagem com solução de hipoclorito.

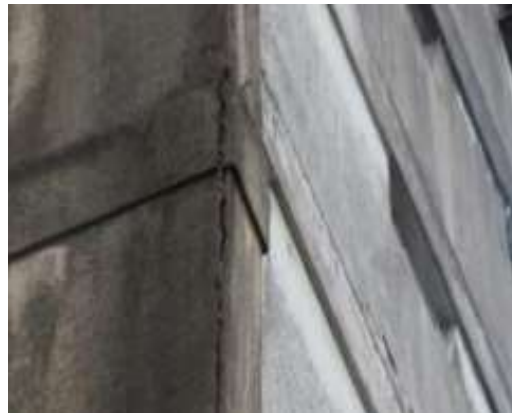
Figura 6 Presença de fissura na fachada (fonte autores 2022)

O tratamento de fissuras em fachadas revestidas com argamassa requer uma abordagem cuidadosa, considerando as particularidades do caso. Conforme abordado por Oliveira (2018), o primeiro passo é identificar a origem da fissura, podendo ser causada por movimentações estruturais, erros de execução ou agentes externos. Uma análise detalhada é crucial, seguindo a metodologia proposta por Mapa da obra (2017), para determinar a extensão e profundidade das fissuras. Com base em estudos de casos, como mencionado por SAAD (2017), a recomendação é a utilização de técnicas específicas, como a aplicação de mastiques elastoméricos, que proporcionam flexibilidade e resistência à movimentação estrutural.

O estudo de Rocha (2020) destaca a importância de preparar adequadamente a superfície antes do reparo, removendo resíduos e garantindo aderência aos materiais aplicados. A aplicação de reforços estruturais, conforme proposto por Carvalho (2019), pode ser necessária em casos mais complexos. É fundamental, segundo MÔNICA KURZ (2014), que o tratamento seja realizado considerando as condições climáticas ideais, evitando intervenções em períodos chuvosos que possam comprometer a eficácia dos materiais utilizados. Em resumo, o tratamento de fissuras em fachadas com revestimento argamassado requer uma abordagem personalizada, iniciando com uma análise detalhada da situação e utilizando técnicas específicas embasadas em estudos de casos para garantir a eficácia e durabilidade das intervenções.
