**ANÁLISE BIBLIOGRÁFICA DO AVANÇO PATOLÓGICO NAS PONTES DE  
CONCRETO ARMADO**

Trabalho de conclusão de curso apresentado à  
Disciplina TCC II do Curso de Engenharia Civil do  
Centro Universitário Brasileiro - UNIBRA, como  
parte dos requisitos para conclusão do curso.

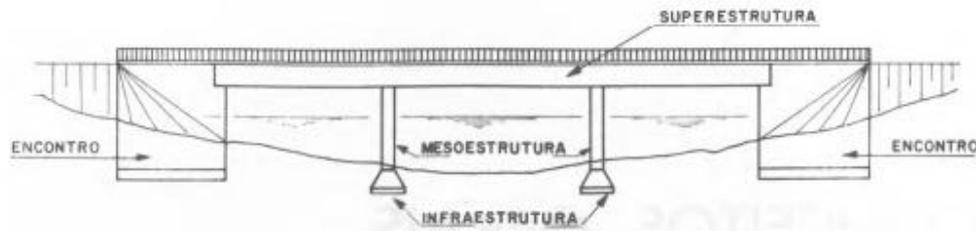
**Figura 01:** Elementos estruturais de uma ponte

Conforme a figura 1, Pfeil (1979) define que a infraestrutura ou fundação, é a parte da ponte por meio da qual são transmitidos ao terreno de implantação da obra, rocha ou solo, os esforços recebidos da mesoestrutura. Constituem a infraestrutura os blocos, as sapatas, as estacas, os tubulões etc., assim como as peças de ligação de seus diversos elementos entre si, e destes com a mesoestrutura como, por exemplo, os blocos de cabeça de estacas e vigas de enrijecimento desses blocos.

Mesoestrutura é a parte da ponte constituída pelos pilares. É o elemento que recebe os esforços da superestrutura e os transmite à infraestrutura (MARCHETTI, 2008).

A superestrutura é, segundo Marchetti (2008), constituída de vigas e lajes. Pfeil (1979) afirma que a superestrutura é o elemento de suporte imediato do estrado, que constitui a parte útil da obra, sob ponto de vista de sua finalidade.

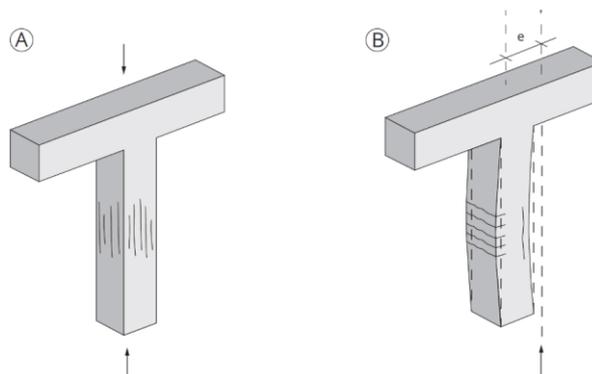
**Figura 02:** Fissuras características de (A) esforços de compressão aproximadamente axiais e (B) esforços de flexão na compressão

Segundo Botelho (2016), ocorre compressão numa estrutura quando suas partes sofrem encurtamento, aproximação; um pilar sobre compressão quando em trabalho. A solicitação de compressão, mais comum em pilares, provoca instabilidades que dependem de seu comprimento lateral destravado (flambagem), inércia, área da seção transversal, travamento lateral e vinculação, ou seja, fatores que remetem ao índice de esbeltez (BOLINA *et al.*, 2019).

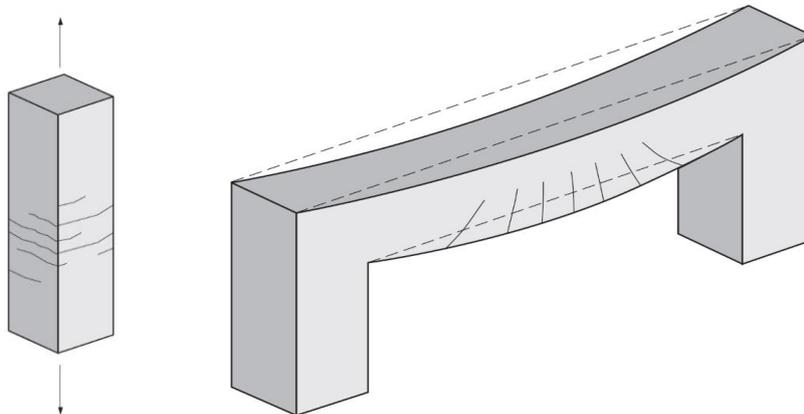
**Figura 03 e 04:** Fissuras características de esforço de tração

Segundo Botelho (2016), ocorre tração numa estrutura quando suas partes sofrem estiramento, afastamento. De acordo com Bolina *et al.*, (2019) os esforços de tração axial são comuns em pilares em que a ação predominante é a horizontal, como a do vento. O concreto não possui bom comportamento quando relacionado a tração. Apesar de a tração axial pura ser um tipo de sollicitação pouco frequente nas estruturas de concreto armado convencionais, quando incidente, e desde que a peça não consiga suportá-la, surgem fissuras perpendiculares às armaduras principais ou ao eixo longitudinal da peça, atravessando a seção de uma face à outra.

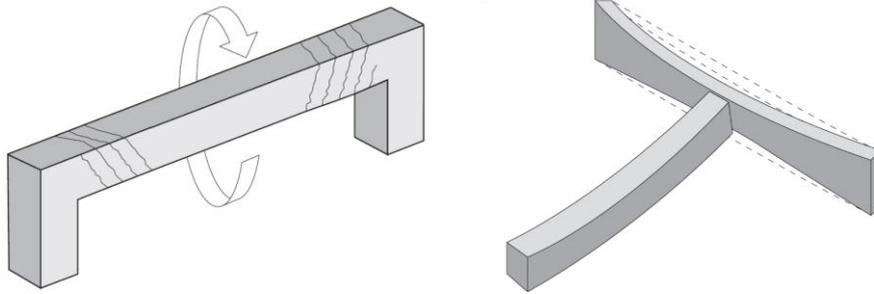
**Figura 05 e 06:** Fissuras características de esforço de torção

Segundo Botelho, (2016) a torção ocorre quando numa estrutura agem forças forçando a estrutura a girar em torno do seu eixo de simetria. Bolina *et al.* discorre que a torção ocorre com mais frequência em vigas secundárias descontínuas que, ao fletirem, submetem a viga principal, na qual se apoiam, a um esforço de torção, principalmente quando a sua esbelteza é menor do que a da viga principal.

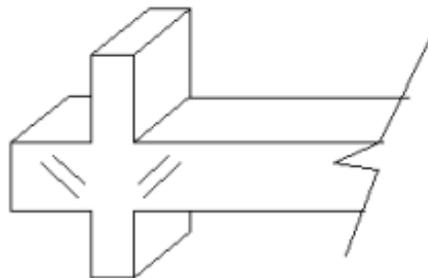
**Figura 07:** Fissura por cisalhamento

Segundo Botelho (2016), acontece cisalhamento quando existe uma tendência de cortar uma estrutura. De acordo com Mascarenhas *et al.*, (2019) Uma estrutura de Concreto Armado, quando submetida a esforços cisalhantes, tende a apresentar fissuras diagonais.

Fissuras devidas ao esforço cortante são outra manifestação patológica, caracterizadas por fissuras superficiais inclinadas a aproximadamente  $45^\circ$ , próximas aos apoios. Essas fissuras geralmente estão associadas a (I) excesso de carregamento, como modificações no uso ou sobrecargas não previstas, ou (II) insuficiência de armadura.

Para os reparos, é fundamental realizar uma verificação estrutural prévia do elemento existente para determinar se é necessário um reforço ou uma recuperação da peça. O elemento fissurado deve ser escorado para aliviar as tensões. Em seguida, inserem-se as barras necessárias na região afetada. Também é possível realizar o reforço estrutural com lâminas de fibra de carbono ou chapas metálicas, aplicadas junto à face lateral do elemento fissurado. Além disso, é importante realizar uma análise das armaduras existentes para verificar seu estado de conservação.

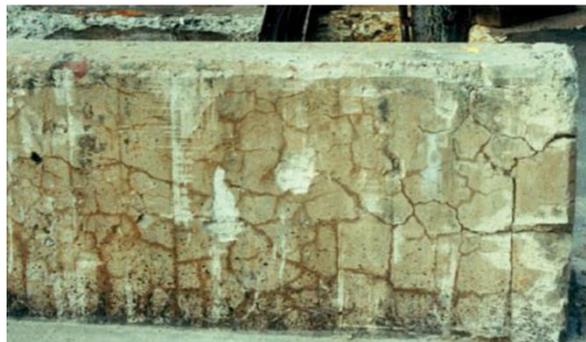
**Figura 10:** Reação álcali-agregado em bloco de concreto armado

Os fatores mais importantes que influenciam o fenômeno da reação álcali-agregado são: (1) o teor de álcalis do cimento e consumo de cimento do concreto; (2) a contribuição do Íon alcalino de outras fontes, como aditivos, adições, agregados contaminados com sal, e penetração de água do mar ou solução de sais de degelo no concreto; (3) a quantidade, dimensão e reatividade dos constituintes reativos presentes no agregado; (4) disponibilidade de umidade para a estrutura de concreto; e (5) a temperatura ambiente (MEHTA; MONTEIRO, 2008).

Os autores citam alguns métodos para o controle da RAA, possuindo a maior prioridade, o método seria a utilização de cimento Portland de baixa alcalinidade. Se um cimento Portland de baixa alcalinidade não está disponível, o teor total de álcalis no concreto pode ser reduzido fazendo-se substituição parcial do cimento de alta alcalinidade por adições cimentícias ou pozolânicas, como a escória de alto-forno moída, vidro vulcânico (pumicita moída), argila calcinada, cinza volante ou sílica ativa. Outra opção para reduzir a expansão do concreto é amenizar a reatividade do agregado reativo fazendo-se uso de 25 a 30% de calcário ou qualquer outro agregado não-reativo, quando economicamente viável.

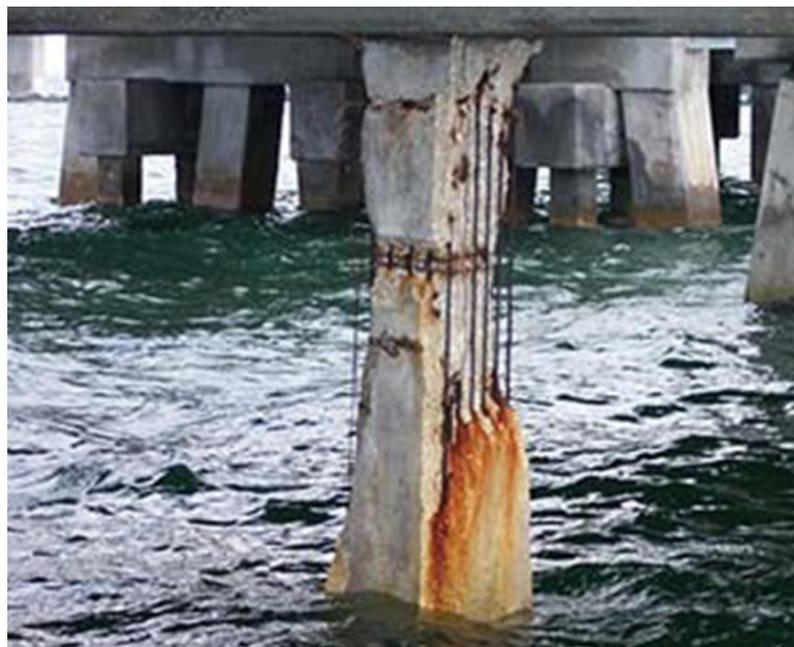
**Figura 11:** Pilar de concreto armado em deterioração devido a corrosão de armadura

Como a água, o oxigênio e os cloretos desempenham um importante papel na corrosão das armaduras e na fissuração do concreto, fica claro que a permeabilidade do concreto é a chave para controlar os vários processos envolvidos nesses fenômenos. É permitido aos elementos de concreto armado que, em serviço, permaneçam secos ou protegidos da umidade, conter até 1% de Cl<sup>-</sup> em relação à massa de material cimentício do concreto (MEHTA; MONTEIRO. 2008).

Os parâmetros que influenciam a penetração dos íons cloreto no concreto são praticamente os mesmos envolvidos na penetração de CO<sub>2</sub>. São eles: o tipo de cimento, a relação água/cimento, o grau de saturação dos poros, o efeito do cátion que acompanha o íon cloreto, a existência de fissuras, a carbonatação e a temperatura. (BOLINA *et al.* 2019)

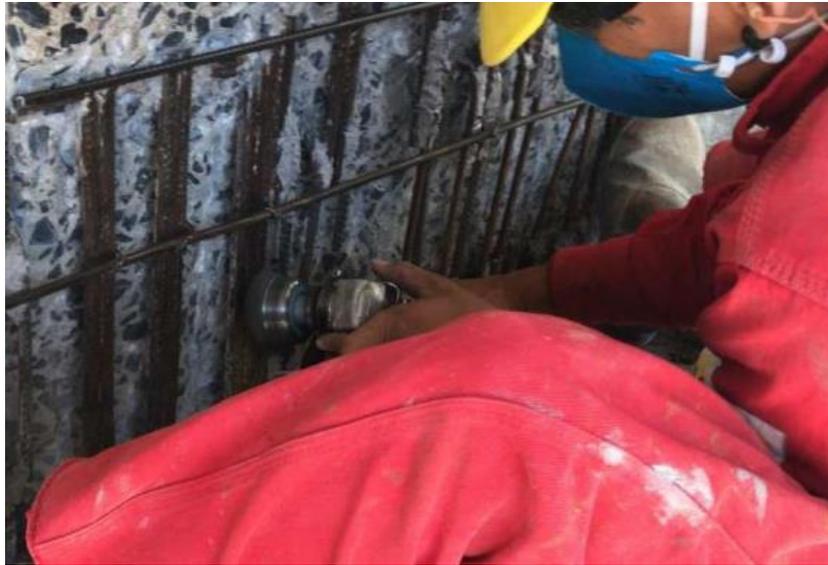
**Figura 12:** Lixamento da armadura para recuperação estrutural

Para ambos os casos, uma intervenção parcial na estrutura na região das armaduras é feita, com o intuito de remover o concreto do entorno da barra. A superfície do concreto existente é apicoada, visando garantir uma melhor aderência entre o concreto existente e o material de reparo. Ainda pode ser utilizada uma argamassa com sílica ativa para auxiliar na aderência. Porém, o mais importante é que a superfície esteja limpa e seca, isenta de pó e graxas. O tratamento da barra de aço é feito por meio do lixamento da sua superfície corroída, com uma escova de malha de ferro ou por jateamento de areia, até que sejam removidos os produtos de corrosão. Depois, realiza-se um jateamento seco ou úmido, objetivando a remoção do

pó e dos resíduos gerados pelos processos de lixamento e apicoamento (BOLINA *et al.* 2019).

A reconstituição da parte removida da estrutura deve ser feita com uma argamassa cimentícia à base de polímeros, no caso de ataque por carbonatação ou por íons cloreto; com uma base epóxi ou poliéster, quando se necessita de velocidade de término do processo; ou com uma argamassa cimentícia modificada com polímeros, quando houver alto teor de íons cloreto. O aumento da geometria da peça, expandindo também o cobrimento nominal das armaduras, pode ser necessário. Cabe ressaltar que, dependendo do meio agressivo, técnicas mais avançadas de prevenção podem ser utilizadas, como a extração eletroquímica de íons cloreto, para os mecanismos de ataque por íons cloreto, ou a realcalinização eletroquímica, para os mecanismos de ataque por carbonatação. (BOLINA *et al.* 2019).
