**CENTRO UNIVERSITÁRIO BRASILEIRO - UNIBRA
CURSO BACHARELADO EM ENGENHARIA CIVIL**

**ANÁLISE DE DIFERENTES SOLUÇÕES PREVENTIVAS PARA ENCOSTAS NO
MUNICÍPIO DO RECIFE**

Trabalho de conclusão de curso apresentado à Disciplina TCC II do Curso Bacharelado em Engenharia Civil do Centro Universitário Brasileiro - UNIBRA, como parte dos requisitos para conclusão do curso.

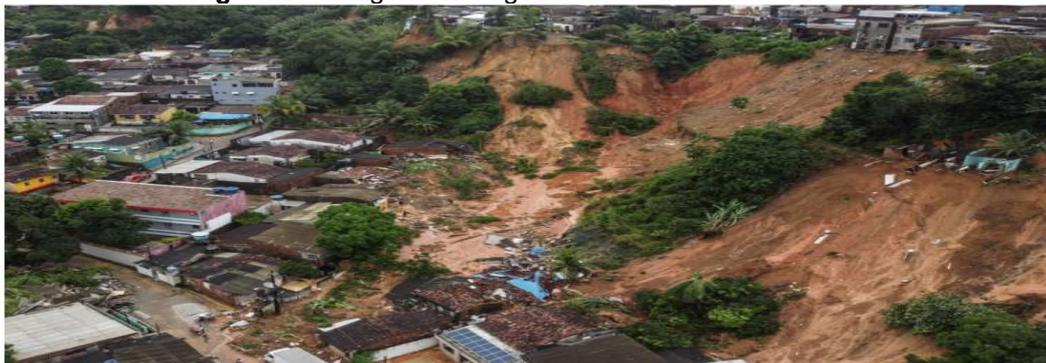
Figura 2 – Imagens da tragédia no Jardim Monte Verde.

Nessa região 20 pessoas foram vítimas fatais do deslizamento de terra, e mais de 32 (trinta e dois) mil pessoas, foram orientadas, pelos órgãos competentes, a deixarem os locais de riscos (Folhapress, 2022). Nas Figuras 1 e 2 podem ser observados a região do Jardim Monte Verde antes e após o deslizamento de massas que ocorreu em 2022:

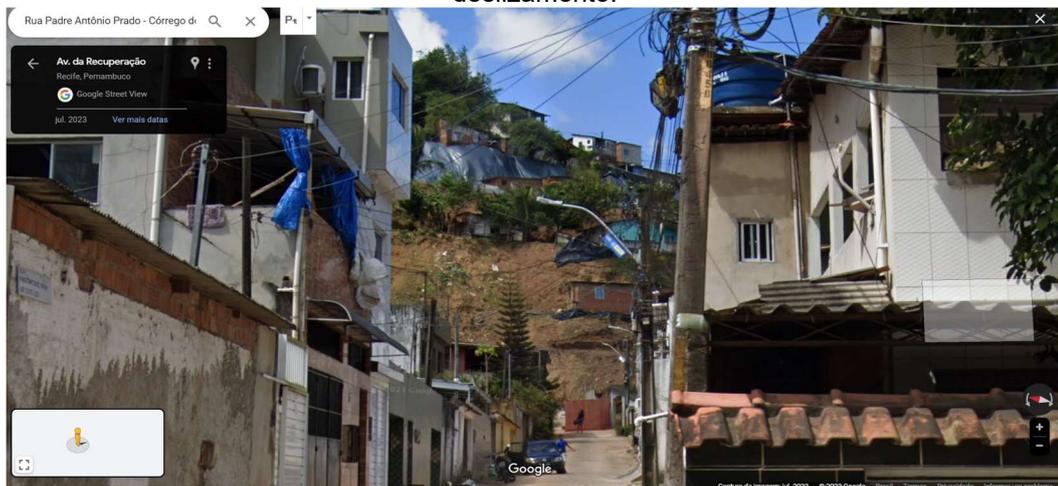
Além do Jardim Monte Verde que tem cerca de 45 metros de altura, também foi realizada uma visita na encosta da R. Padre Antônio Prado – Córrego do Jenipapo, Recife – PE, local em que ocorreu grande deslizamento, em que resultou com o óbito de uma pessoa. Essa encosta tem cerca de 92 metros de altura. Nas Figuras 3 e 4 a seguir é possível ver a encosta da R. Padre Antônio Prado – Córrego do Jenipapo, Recife – PE antes do deslizamento, e após o deslizamento.

Figura 4 – Encosta da R. Padre Antônio Prado – Córrego do Jenipapo, Recife – PE após o deslizamento.

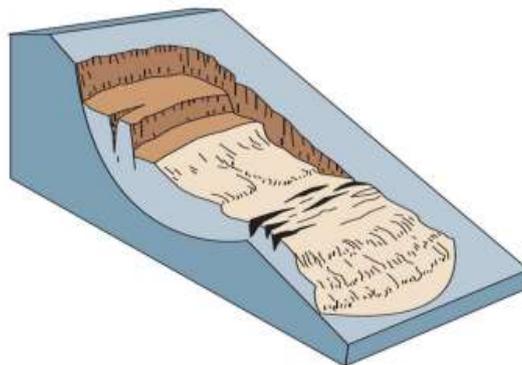
Figura 5 – Escorregamento rotacional.

No caso dos escorregamentos, segundo Silva et al. (2022), são deslizamentos mais rápidos e com uma duração mais breve, sendo sua superfície de ruptura definida. Esse tipo de movimento de massas pode ser observado na Figura 5:

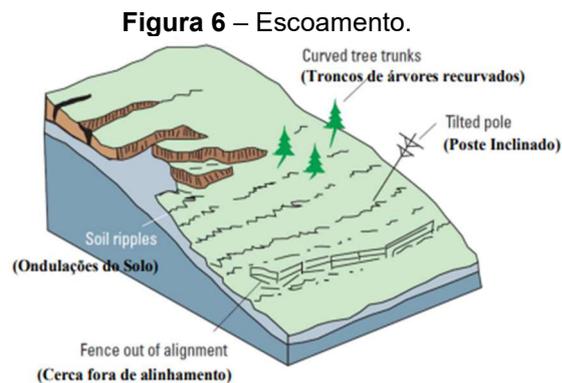
No caso do escoamento, os movimentos são mais lentos e contínuos, e apresentam uma superfície mais indefinida. Dentre os fatores que ensejam a ocorrência desse movimento de massa, destaca-se a variação de umidade e de temperatura, segundo, Silva et al. (2022). Esse tipo de deslizamento pode ser visualizado na Figura 6:

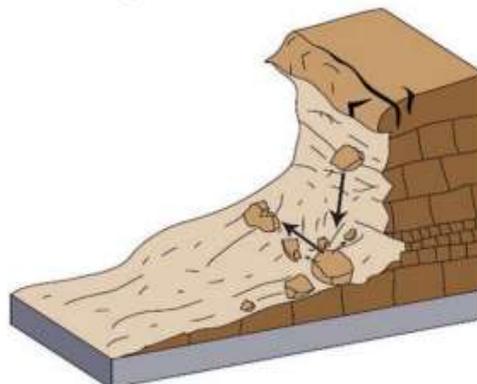
Figura 7 – Queda de Blocos.

Já no caso da queda de blocos, em virtude da força gravitacional, ocorre a precipitação de matéria. Nesse caso não existe uma superfície em movimento, haja vista, que na queda o deslocamento de blocos se manifesta por meio de queda livre, ou rolamento de material. Neste caso, Silva et al. (2022) explica que fatores geológicos são os principais agentes para que esse tipo de movimento ocorra. Essa queda de blocos pode ser observada na Figura 7:

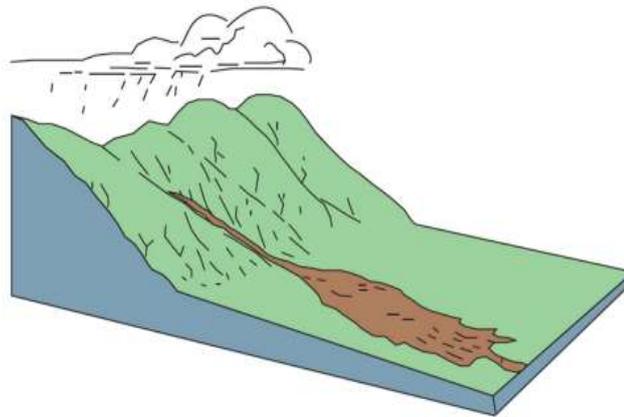
Figura 8 – Corridas.

No caso as corridas de massa, onde caso existe um grande volume de movimentos rápidos de material que resulta com a perda total do solo ao ponto dele ter uma fluidez elevada, com isso, o seu poder de destruição é colossal dependendo da localidade, e dentre o fator que proporciona essas corridas se tem a precipitação intensa (Silva et al., 2022). Esse movimento está ilustrado na Figura 8:

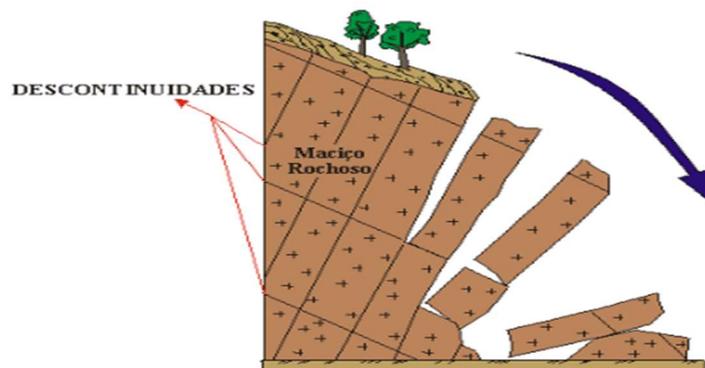
Figura 9 – Tombamento.

O tombamento compreende uma falha que resultou no desprendimento de uma parte da rocha ou do solo, culminando com um movimento rotacional e, conseqüentemente, o tombamento dessa parte que se desprende. (Silva et al., 2022). Esse movimento está ilustrado na Figura 9:

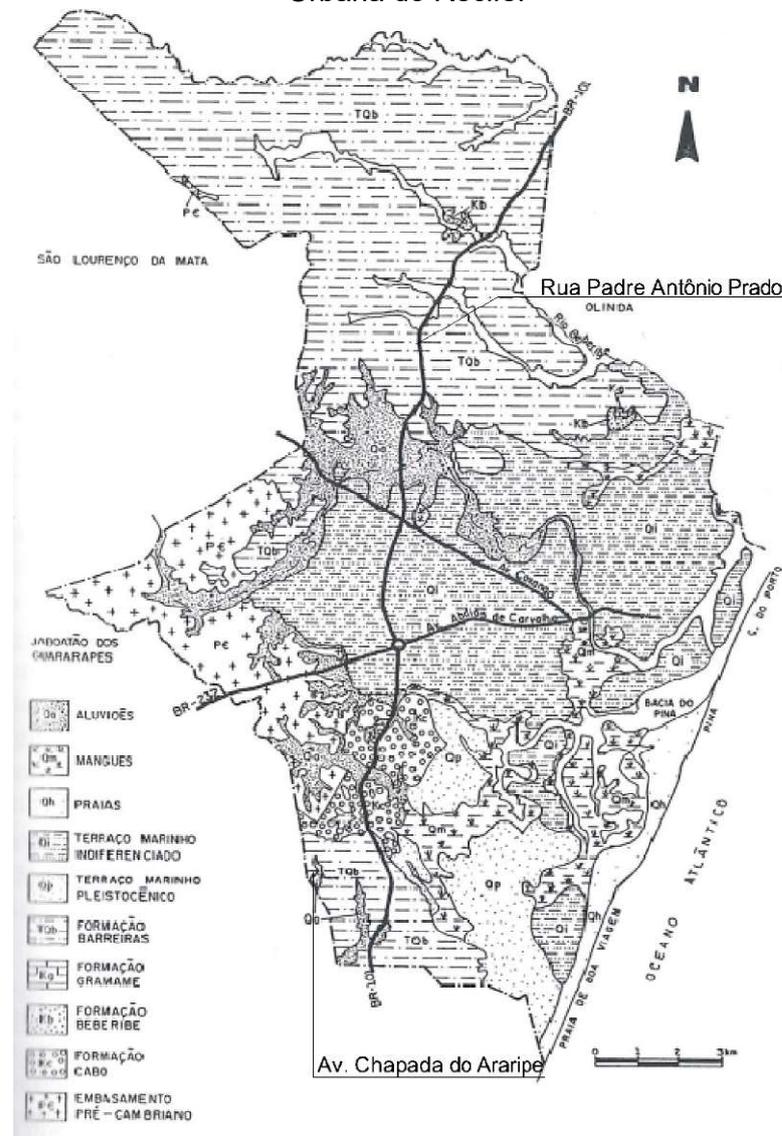
Os morros na cidade do Recife são predominantemente compostos pelo grupo de Barreira, uma unidade geológica de grande relevância. Essa formação é constituída por sedimentos de granulometria variada, destacando-se pela mistura de areia e argila, além de apresentar um horizonte de seixos dispostos de forma sub-horizontal, levemente inclinados em direção ao mar, formando tabuleiros elevados com cerca de 50 metros de altura. A disposição dessa unidade geológica ocorreu por meio de leques aluviais e depósitos fluviais de canais entrelaçados, evidenciando as fácies flúvio-lagunares e de planície aluvial. Os estudos geológicos revelam a presença de duas formações litologicamente distintas no Grupo de Barreira dos Morros do Recife, conforme a Figura 10. Na parte superior, encontramos os sedimentos da formação Guararapes, que predominam nos morros da zona sul da cidade. Já nos morros da zona norte, é possível observar a presença do solo Riacho Morno, que cobre ou se interpõe nos sedimentos da Formação Guararapes. Os sedimentos do Solo Riacho Morno possuem uma textura mais argilosa em comparação com os sedimentos mais arenosos que compõem a formação Guararapes. (Gusmão Filho, 1998).

Figura 10 – O mapa de solo para as duas ruas em estudo está com informações de Área Urbana do Recife.

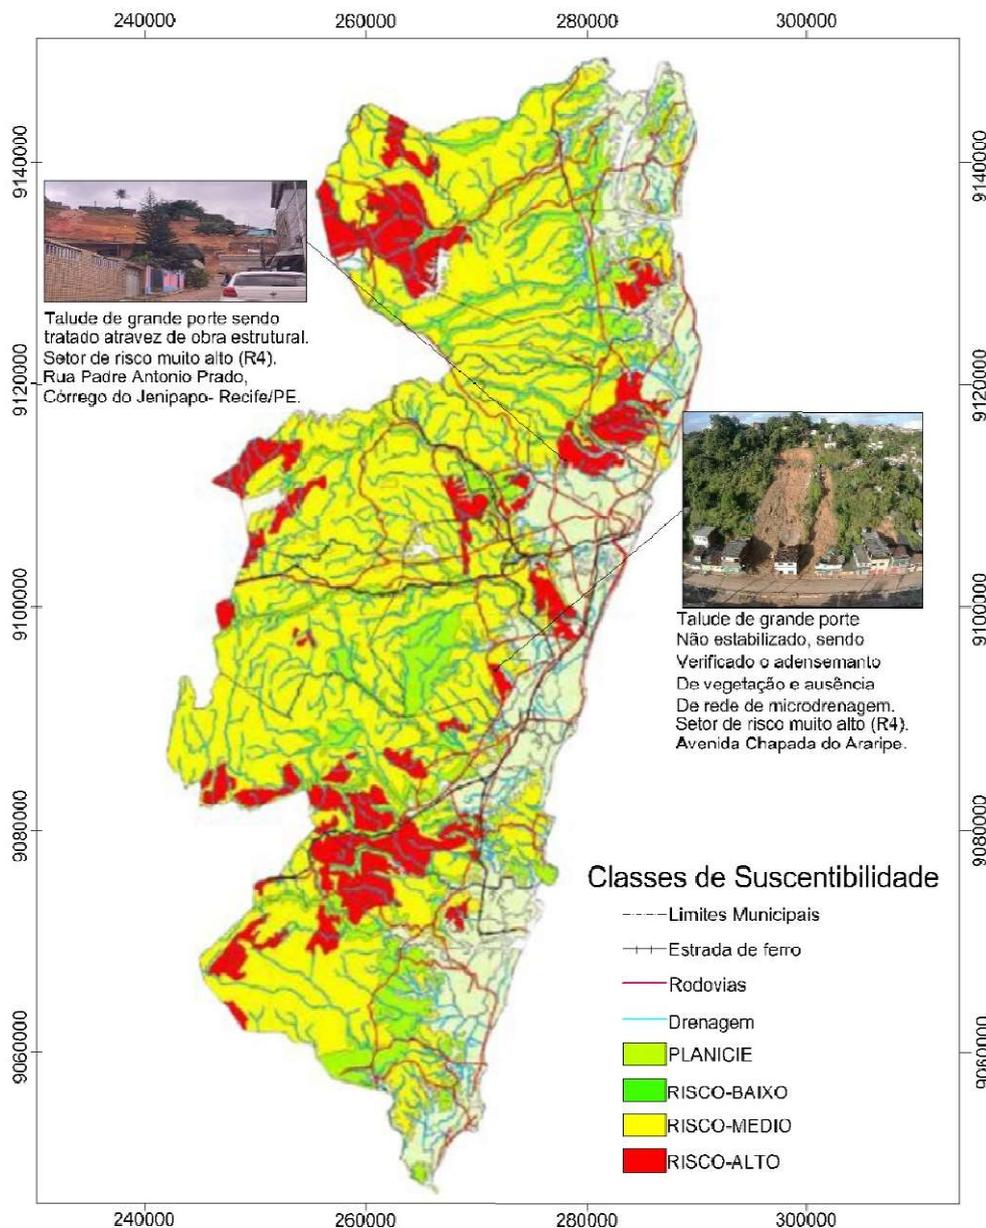
Figura 11 – Mapa de Suscetibilidade a deslizamentos.

A disponibilidade de um Mapa de Suscetibilidade a Deslizamentos, conforme a Figura 11, oferece aos administradores e gestores governamentais informações valiosas para o planejamento, subsidiando a implementação de loteamentos, conjuntos habitacionais, estradas e outras obras de infraestrutura. Além disso, em áreas já ocupadas, é possível obter uma visão abrangente das regiões mais propensas a deslizamentos, facilitando a orientação de programas de redução de riscos pelos órgãos públicos (Pfaltzgraff, 2007).

É através desse mapa que as autoridades podem adquirir informações que possibilitam a realização de uma estratégia de planejamento quanto à construção de loteamentos, conjuntos habitacionais, e outros tipos de obras que possam vir a ser efetuadas em locais de risco de deslizamento.

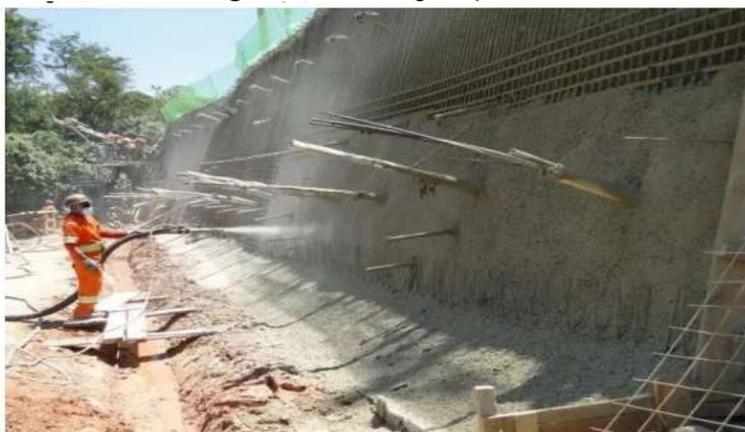
Figura 12 – Solo grampeado.

O local de aplicação dos grampos vai depender da inclinação do solo. O processo pode ser subdividido em três fases, sendo elas: perfuração, centralização da barra de furo; inserção da primeira linha dos grampos e a realização do revestimento com tela metálica e concreto, conforme figura 12.

No que diz respeito ao grau de contenção, o solo grampeado apresenta vantagens, haja vista, que possuem um menor grau de complexidade para ser aplicado; e seu custo também não é elevado em comparação com outros métodos de inibir os deslizamentos de encosta; já quanto aos aspectos negativos, destaca-se a

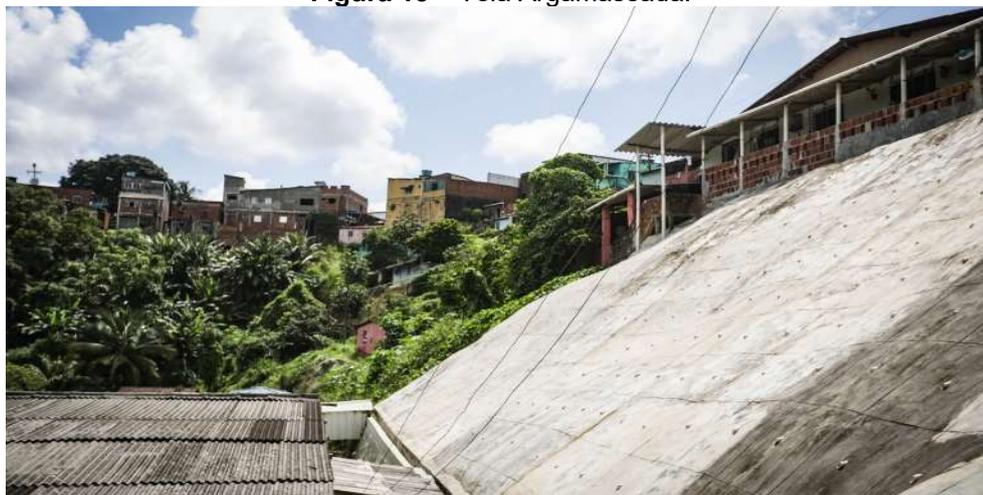
Figura 13 – Tela Argamassada.

A tela argamassada, parte integral da proposta de estabilização, será aplicada em toda a extensão da superfície a ser protegida, conforme figura 13. A instalação se estenderá além do topo do talude até o sistema de drenagem implementado na crista. Adicionalmente, serão incorporados drenos (barbacãs) para facilitar a dissipação de eventuais excessos de poro-pressão que possam surgir dentro da placa de impermeabilização. Essa abordagem integrada, combinando diferentes soluções, visa assegurar um desempenho otimizado e uma vida útil prolongada para a proteção artificial, proporcionando uma abordagem completa para o tratamento do talude (Pfaltzgraff, 2010).

A tela argamassada consiste apenas na impermeabilização do solo, não consistindo em um elemento de reforço estrutural. Dessa forma, vazamentos de tubulações e infiltrações causadas pela chuva consistem em um grande risco. Compreendem a baixa resistência à tração, o que faz com que surjam fissuras; os custos de mão de obra e material são elevados; alteração do volume com o tempo e baixa resistência do concreto por unidade de volume (Bastos, 2023).

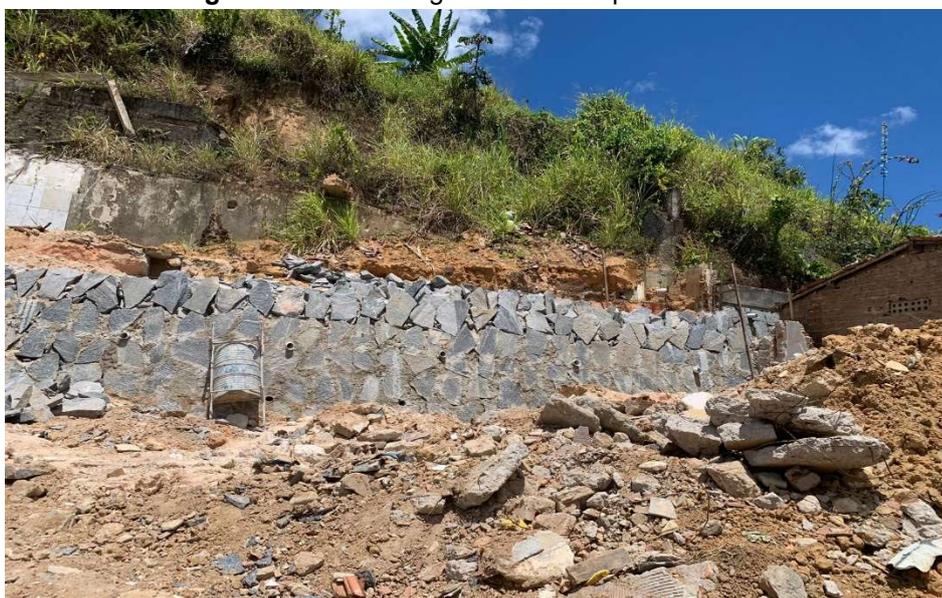
Figura 14 - Muro de gravidade com pedra rachão.

A construção desse tipo de muro envolve o uso de alvenaria com argamassa de cimento e areia na proporção de 1:4. As pedras graníticas empregadas devem possuir um diâmetro médio superior a 0,30 metros, garantindo um acabamento adequado na face externa do muro. Os espaços internos da estrutura são preenchidos com argamassa, enquanto a superfície superior do muro recebe um revestimento de argamassa, com uma espessura mínima de 2 cm, conforme figura 14.

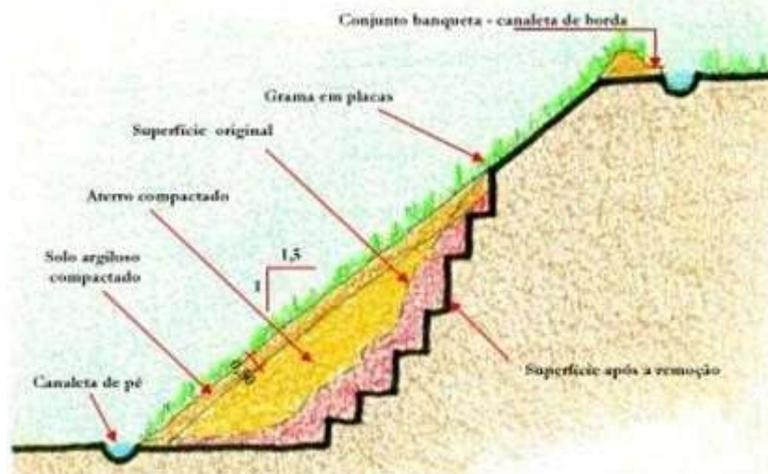
Situações onde a estabilização de taludes é feita através da implantação de aterro na base do talude e com a execução de aterro na base e corte na crista do talude, respectivamente, conforme figuras 15 e 16.

Figura 15 - Plano de estabilização através da implantação de aterros no fundo da encosta.

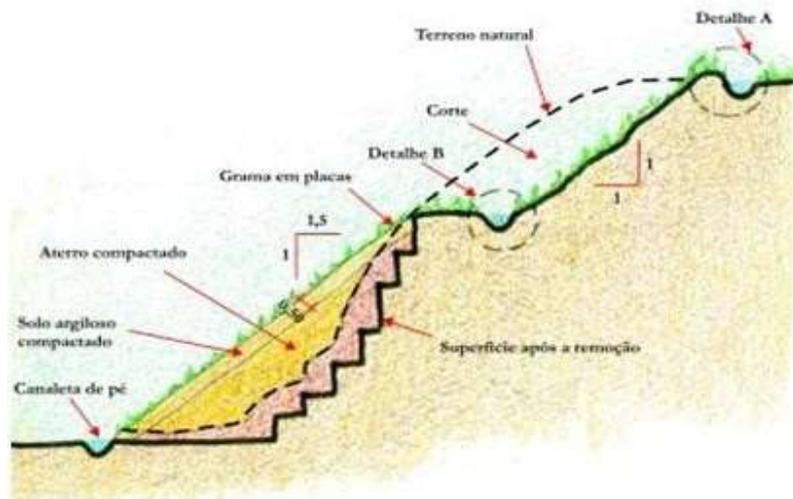
Figura 16 - Plano de estabilização que envolve a implantação de aterros na parte inferior da encosta.

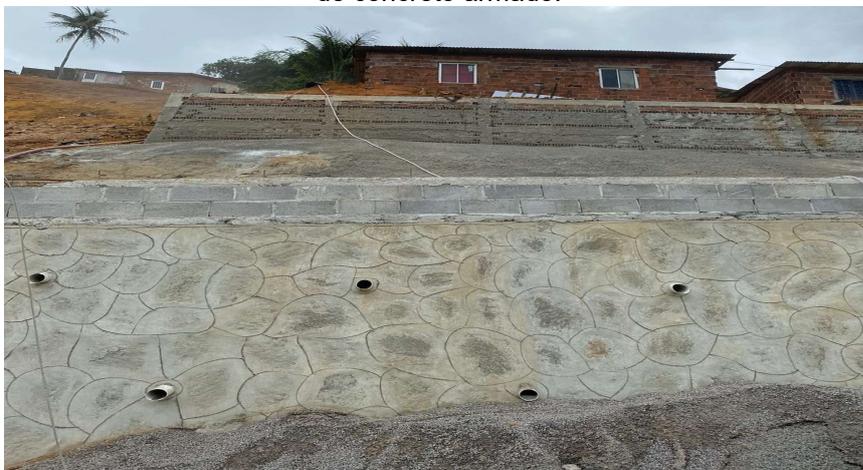
A criação de estruturas de contenção é uma ação necessária para minimizar os riscos de deslizamentos de massas. Em conjunto com a criação dos muros de contenção, é vital a criação de um sistema de drenagem para que a segurança da estrutura não seja comprometida. São vários os métodos de contenção como, por exemplo, o muro de gravidade em alvenaria e outros, conforme figura 17.

Figura 17 – Muro de gravidade de pedra rachão, contenção de alvenaria armada com coluna e cinta de concreto armado.

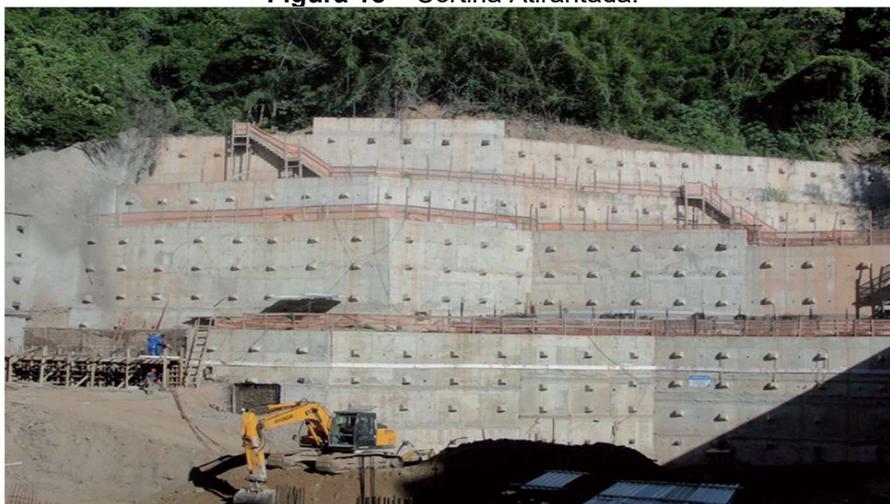
Figura 18 – Cortina Atirantada.

A Cortina Atirantada não é utilizada com frequência em virtude de seu elevado custo, por isso, ela acaba sendo um método de prevenção dos deslizamentos pouco utilizado em comparação com outras estratégias. Conforme figura 18, Cortina Atirantada é um tipo de parede utilizada em locais onde ocorreram alteração em seu equilíbrio por conta de escavações ou reaterro de um de seus lados. (Fagundes, 2019).

Ela tem como vantagem o fato de ser uma solução sem restrição de aplicação, isso significa que ela vence qualquer altura ou situação. E ela também suporta elevadas cargas de tração, o que é comum de ocorrer nos deslizamentos. E a
