**CENTRO UNIVERSITÁRIO BRASILEIRO - UNIBRA
CURSO DE ENGENHARIA CIVIL**

**AVALIAÇÃO DE CONJUNTOS DE HABITAÇÕES UNIFAMILIARES: ANÁLISE DE
MANIFESTAÇÕES PATÓLOGICAS**

Trabalho de conclusão de curso apresentado à
Disciplina TCC II do Curso Engenharia Civil do Centro
Universitário Brasileiro - UNIBRA, como parte dos
requisitos para conclusão do curso.

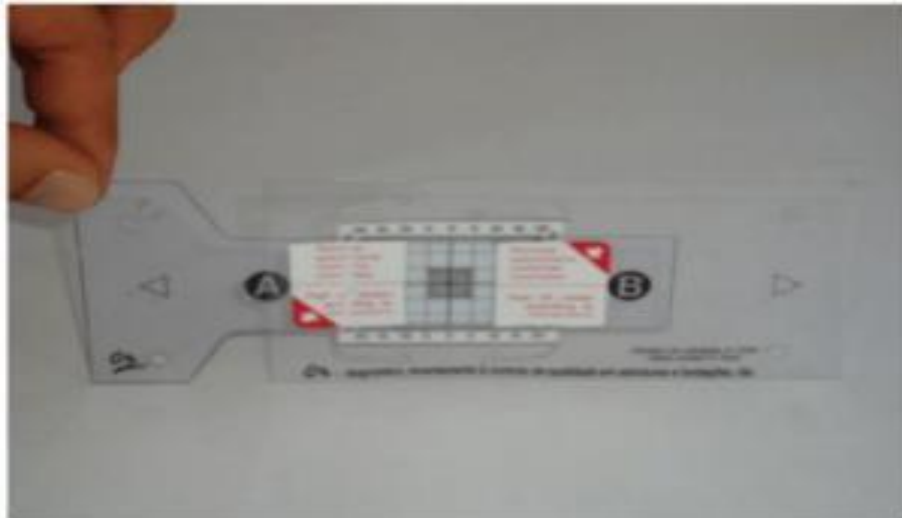
As fissuras e trincas são provenientes de fatores como retração, sobrecargas, movimentações térmicas etc. Sendo a retração, por exemplo, um processo de redução de volume; enquanto a sobrecarga decorre de tensão nos materiais das estruturas (Santos, 2021). Existe uma ferramenta conforme (figura 3) que é utilizada na medição de fissuras, trincas ou rachaduras, que é o fissurômetro, que também é usado para monitorar a evolução da patologia.

Figura 3 – Fissurômetro

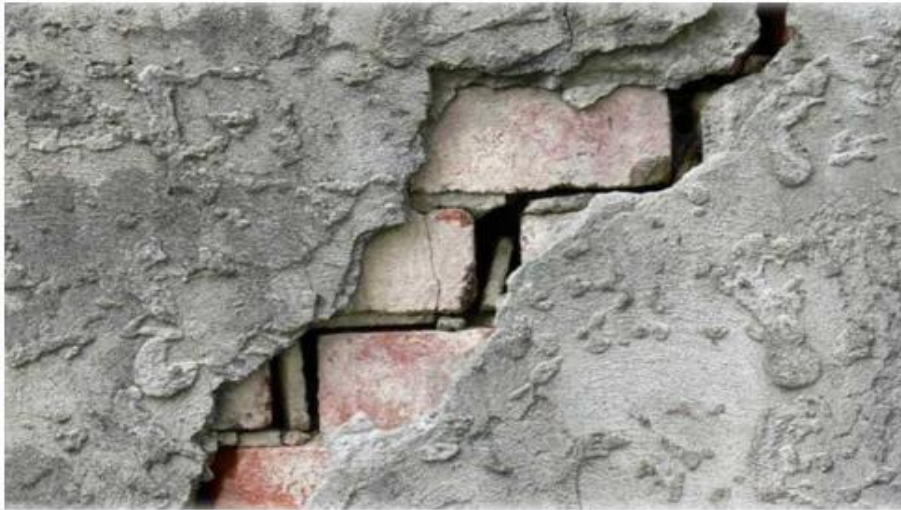
Quanto as rachaduras (figura 4), elas possuem uma dimensão bem maior em comparação com as fissuras e as trincas, e elas afetam a estabilidade dos imóveis ao ponto de representarem riscos para os indivíduos que utilizam o local. Essas rachaduras afetam desde a alvenaria, até mesmo lajes e vias. E seu aparecimento tem diversos fatores como a qualidade da execução da obra, e até mesmo a qualidade dos materiais usados (Santos, 2021).

Figura 4 – Rachaduras

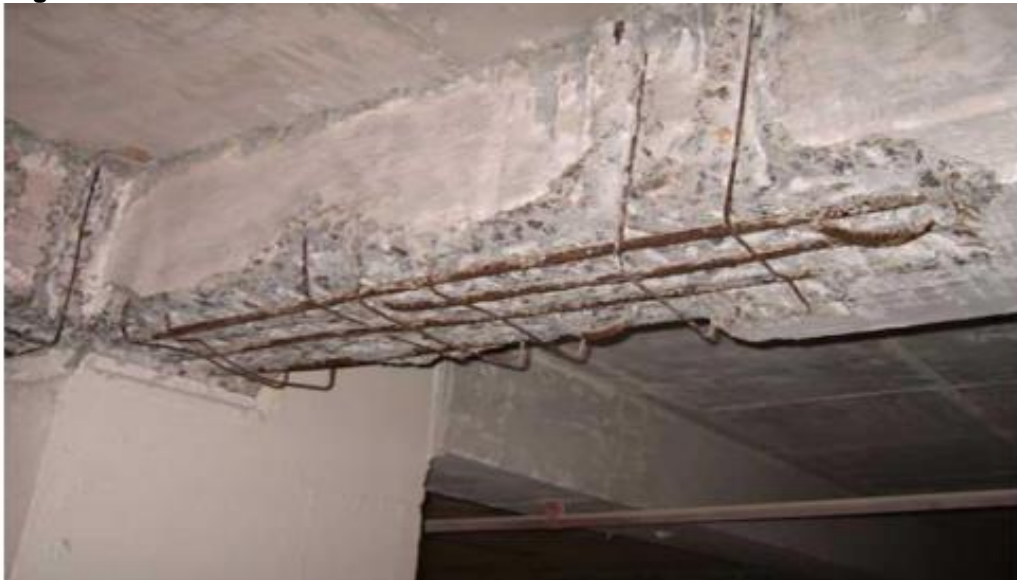
Outra forma de manifestação das patologias é a corrosão da armadura, que se expressa na exposição das armaduras em vigas causada por uma pequena espessura do concreto (figura 5), com isso, a oxidação do ferro nas barras de aço faz com que seu volume aumente, e assim surgem tensões na tração do concreto, que se manifestam no aparecimento de fissuras ao longo da armadura (Santos, 2021).

Figura 5 – Corrosão da armadura

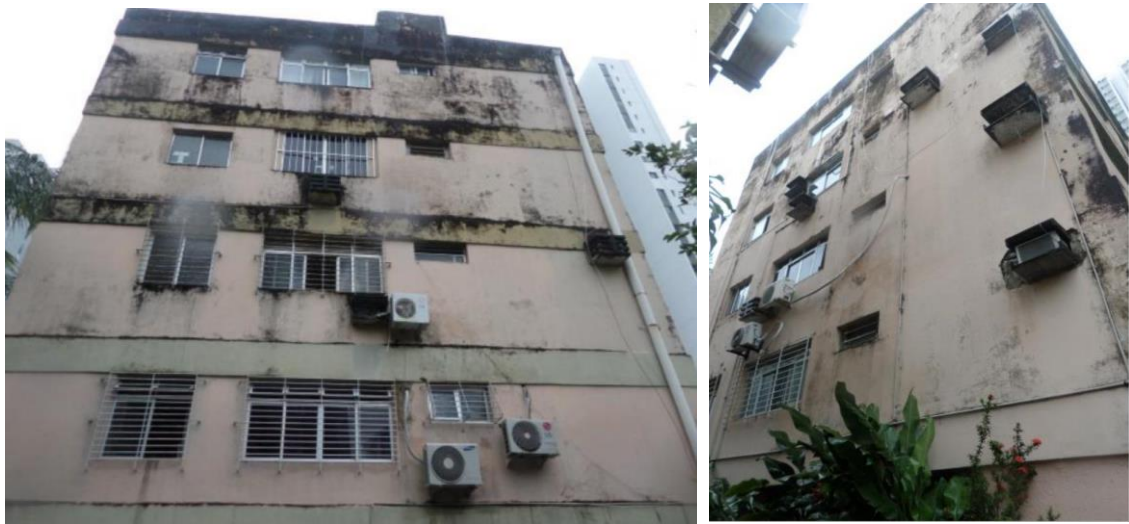
Ao realizar a vistoria no Edifício Hazin foram constatadas manifestações patológicas decorrentes da falta de manutenção ao longo dos tempos. As fachadas do edifício apresentavam pintura envelhecida conforme exibida na (figura 8), etambém sinais de infiltração. Conforme observado na literatura analisada, mudanças bruscas na temperatura, exposição direta ao sol, chuvas fortes, e outros fatores contribuem para a diminuição da vida útil das edificações (De Moraes et al., 2020).

Figura 8 – Fachada do edifício apresentando pintura envelhecida, manchas de infiltração

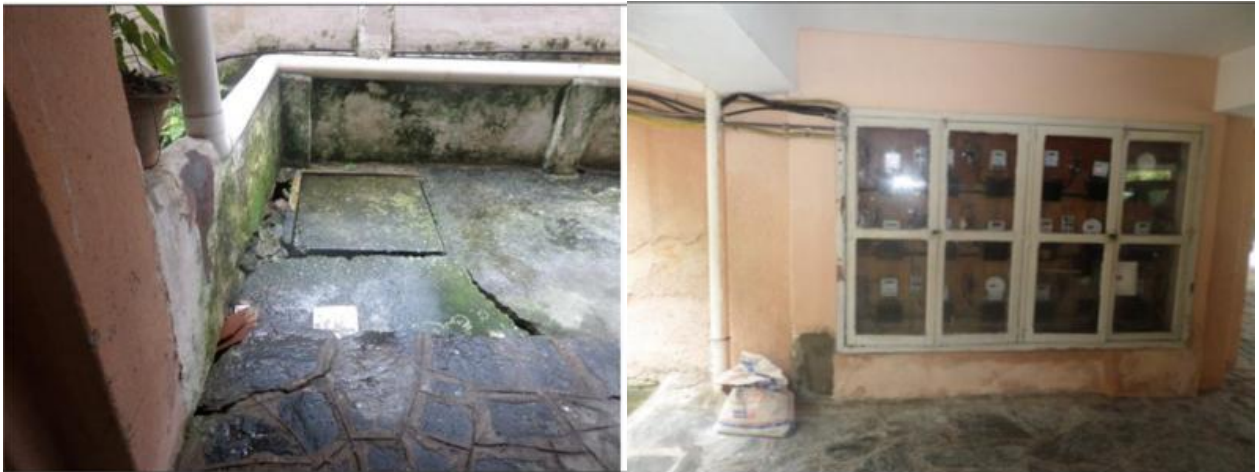
Ao observar a estrutura do edifício é nítido a degradação da estrutura em vários aspectos. E por ser um imóvel consideravelmente velho, como também é um local em que não foram realizadas reparações de maneira periódicas, denota-se que as manifestações patológicas apresentam dimensões significativas. São nítidas as manchas de infiltração, afundamento do piso junto com as caixas de inspeção, quadro de energia danificado conforme a (figura 9) expõe:

Figura 9 – Afundamento de piso junto a caixas de inspeção e quadro de energia com porta danificada

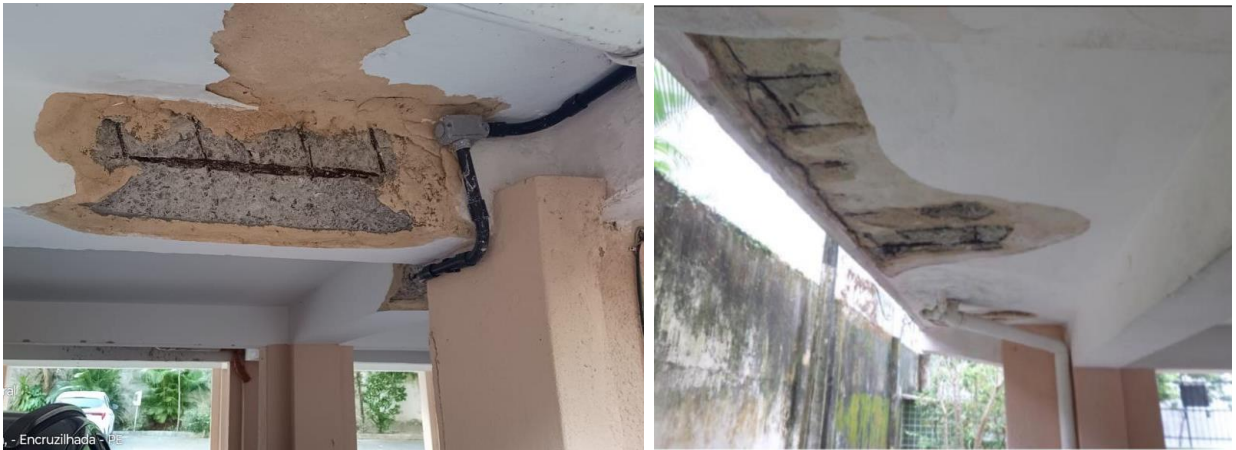
Quanto aos elementos estruturais (figura 10) foi observado a presença de rachadura, desprendimentos de revestimentos e ferragens expostas por conta da oxidação. É possível visualizar diversas manifestações patológicas já apresentadas no referencial teórico: fissuras, trincas, rachaduras, dentre outras.

Figura 10 – Elementos de estrutura (laje/viga) apresentando desprendimento de revestimentos, ferragens expostas e oxidadas com redução de seção em alguns trechos.

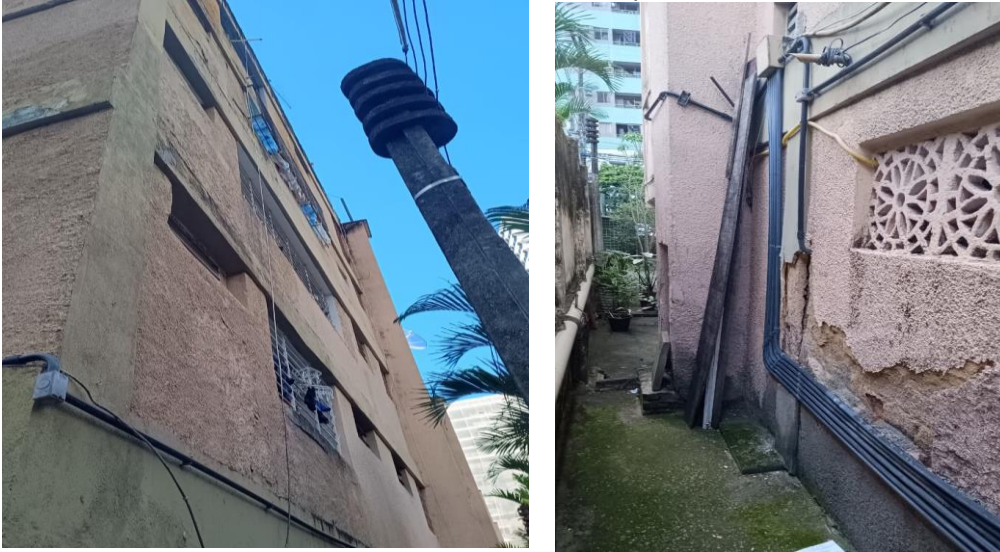
Figura 11 – Fachada apresentando rachaduras e desprendimentos de revestimentos

Nas fachadas do edifício também foram encontrados rachaduras e desprendimentos de revestimentos (figura 11). A Secretária Executiva de Defesa Civil, recomenda que sejam realizados diversos serviços em todos os blocos do edifício Hazin.

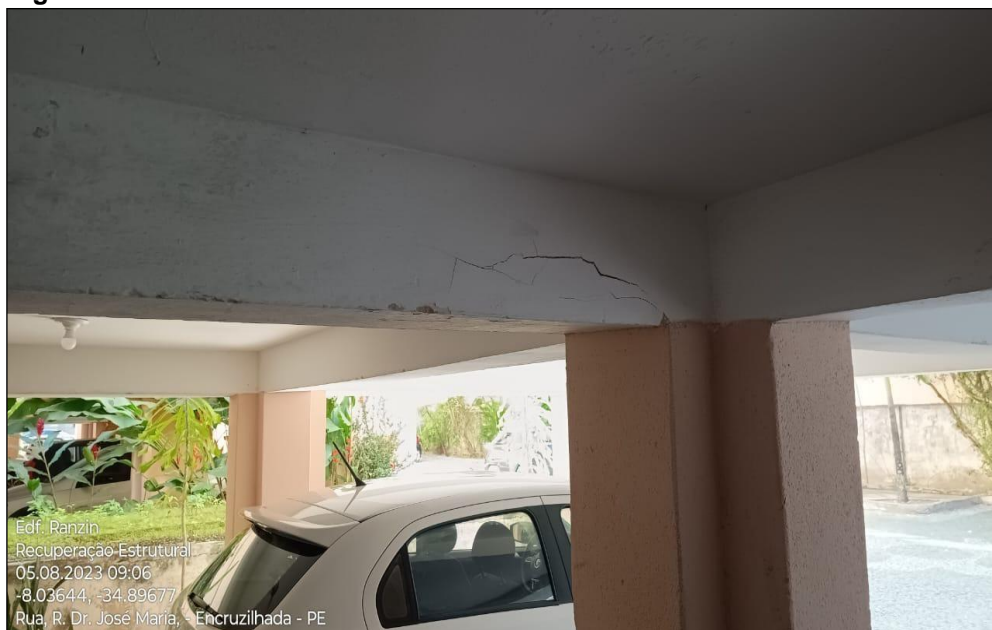
Figura 12 – Rachaduras

Com base no relatório foram recomendadas a realização da recuperação estrutural do edifício em estudo, pois apresentam armações expostas, e também a deterioração do concreto, bem como foram identificadas fissuras, trincas e rachaduras que comprometem a segurança do local (figura 12).

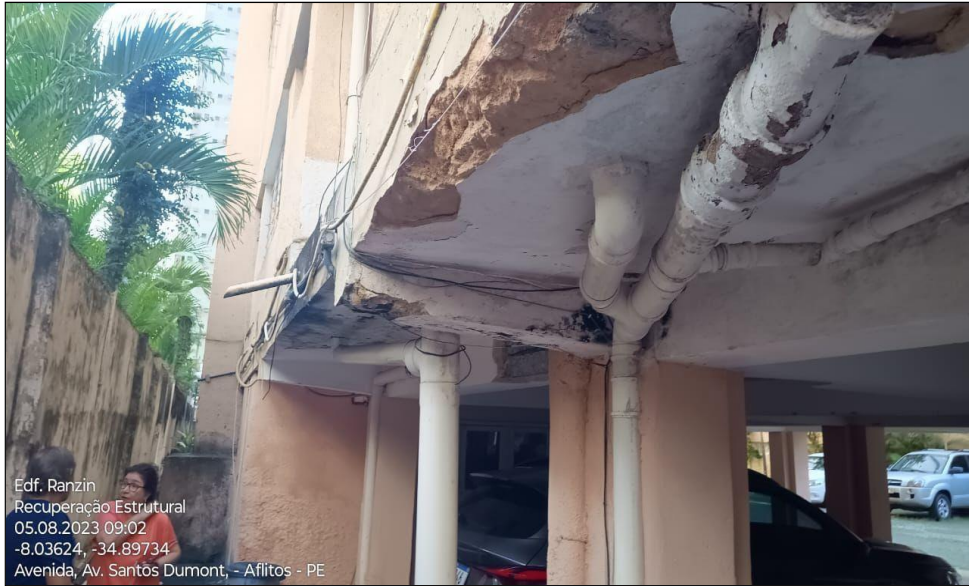
Figura 13 – Deterioração do concreto

Conforme visualizado na (figura 13) é fundamental que seja realizada com urgência a proteção das superfícies de concreto expostas, adequação de instalação elétrica, também é de suma importância realizar uma inspeção nas fundações, bem como, serviços de manutenção e impermeabilização em toda a parte da cobertura e das fachadas.
