**PRINCIPAIS MANIFESTAÇÕES PATOLÓGICAS NO PAVIMENTO RÍGIDO
ESTUDO DE CASO**

Analisar as principais manifestações das patologias no pavimento rígido na Avenida Maria Irene no Recife/PE.

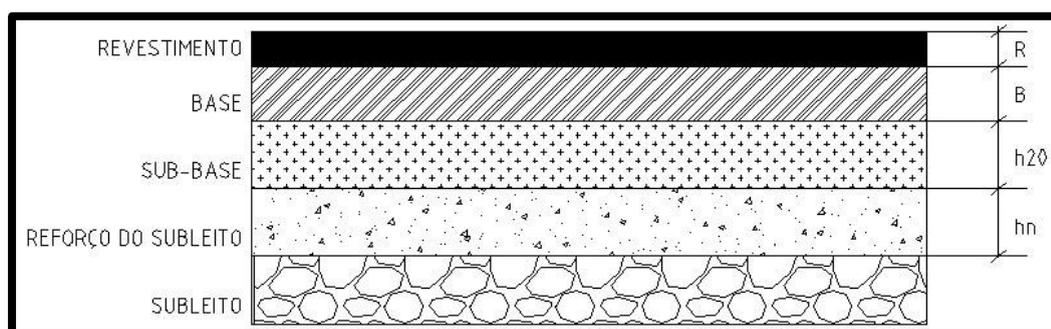
Figura 1: Seção do dimensionamento do pavimento flexível

O pavimento flexível é composto por uma combinação de ligante asfáltico e agregados. É uma camada de revestimento que é construída com várias camadas, começando pela base, passando pela sub-base e reforço do subleito.

Uma das características principais desse tipo de pavimento é a sua estrutura em múltiplas camadas, cujo objetivo é distribuir as forças provenientes da faixa de rolamento a parte visível da pavimentação que entra em contato direto com veículos e pedestres. De acordo com a figura 1.

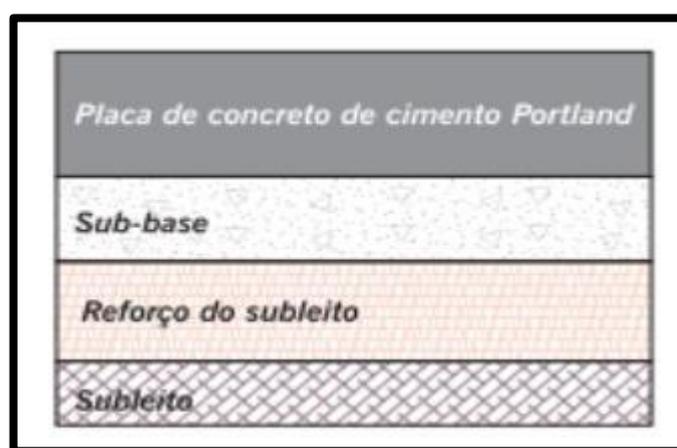
Figura 2: Seção do dimensionamento do pavimento rígido

Os pisos rígidos são feitos de um revestimento composto por placas de Concreto de Cimento Portland (CCP). Esses pisos são considerados “mais rígidos” do que os pisos flexíveis, devido ao alto Módulo de Elasticidade do CCP (ABCP, 2009, p.4).

de Elasticidade do CCP, tende a distribuir a carga por uma área relativamente maior do subleito. A própria placa de concreto fornece a maior parte da capacidade estrutural do piso rígido (ABCP, 2009, p.8). De acordo com a figura 2.

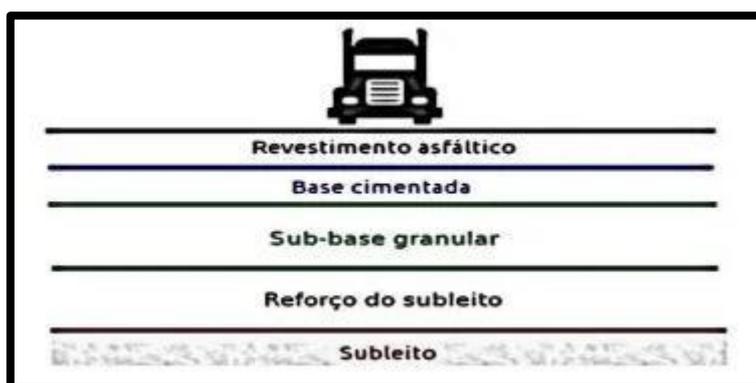
Figura 3: Seção do dimensionamento do pavimento semi-rígido

O pavimento semi-rígido é composto por uma cobertura de asfalto e camadas de base ou sub-base feitas com material estabilizado com cimento. Quando a camada de revestimento asfáltico é aplicada sobre uma camada de base cimentada, chamamos esse tipo de pavimento de direto. Já quando a camada de revestimento é aplicada sobre uma camada de base granular e sub-base cimentada, chamamos esse tipo de pavimento de indireto ou invertido. De acordo com a figura 3.

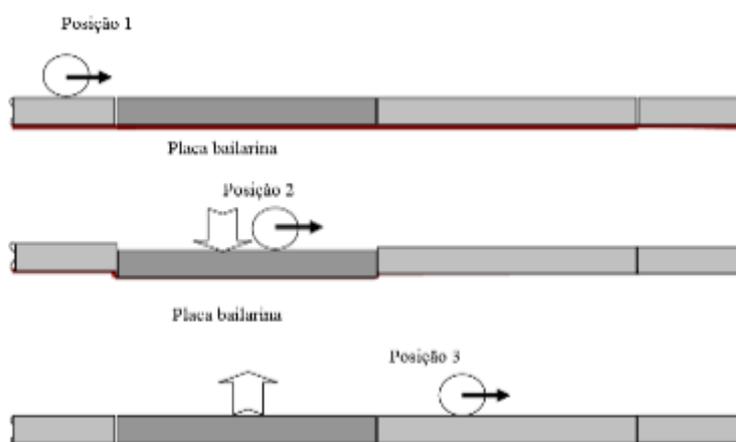
Figura 5 - Placa bailarina

É a placa cuja movimentação vertical é visível sob a ação do tráfego, principalmente na região das juntas. De acordo com a figura 5.

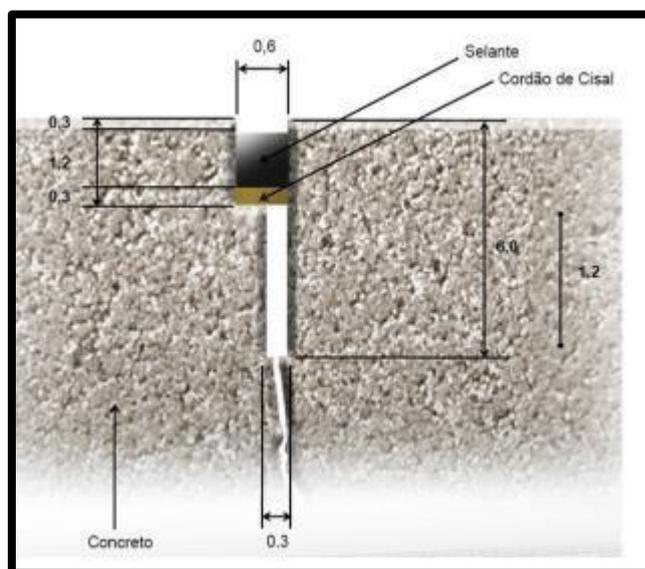
Figura 6: Recuperação das Juntas – Resselagem

O processo começa com a remoção de materiais selantes ou incompressíveis que possam estar presentes na junta, usando ferramentas manuais ou mecânicas, como formão, ponteira ou serra de disco. Se as juntas estiverem danificadas, elas devem ser reparadas seguindo a metodologia adequada. Em seguida, as paredes e o fundo da junta

são completamente limpos com o uso de um jato de ar comprimido. Antes de aplicar o selante, é importante garantir o formato adequado da cavidade da junta, se necessário, utilizando fitas plásticas ou cordão de sisal em uma profundidade adequada.

Por fim, as juntas são vedadas utilizando materiais apropriados que podem ser aplicados no local (a quente ou a frio) ou ser pré-moldados.

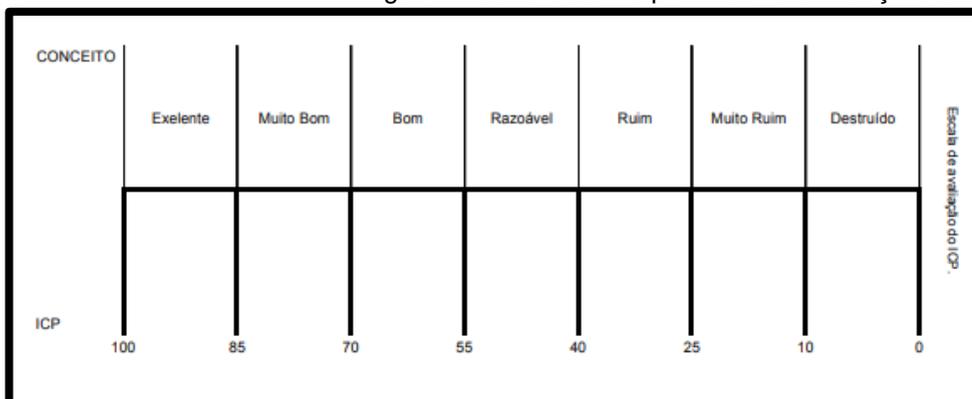
Figura 7: Conceitos dos pavimentos em função do ICP

A representação da relação entre a amostra do pavimento e o ICP pode ser observada na figura.

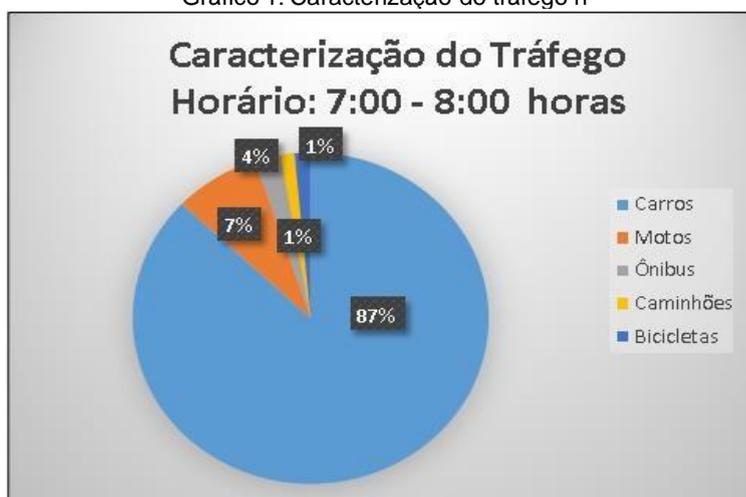
Gráfico 1: Caracterização do tráfego n

Com base nos gráficos que mostram os resultados das contagens de tráfego, podemos observar que a maioria dos veículos que trafegam na via em questão são de porte leve. Isso indica que o pavimento analisado não está sujeito a grandes cargas.

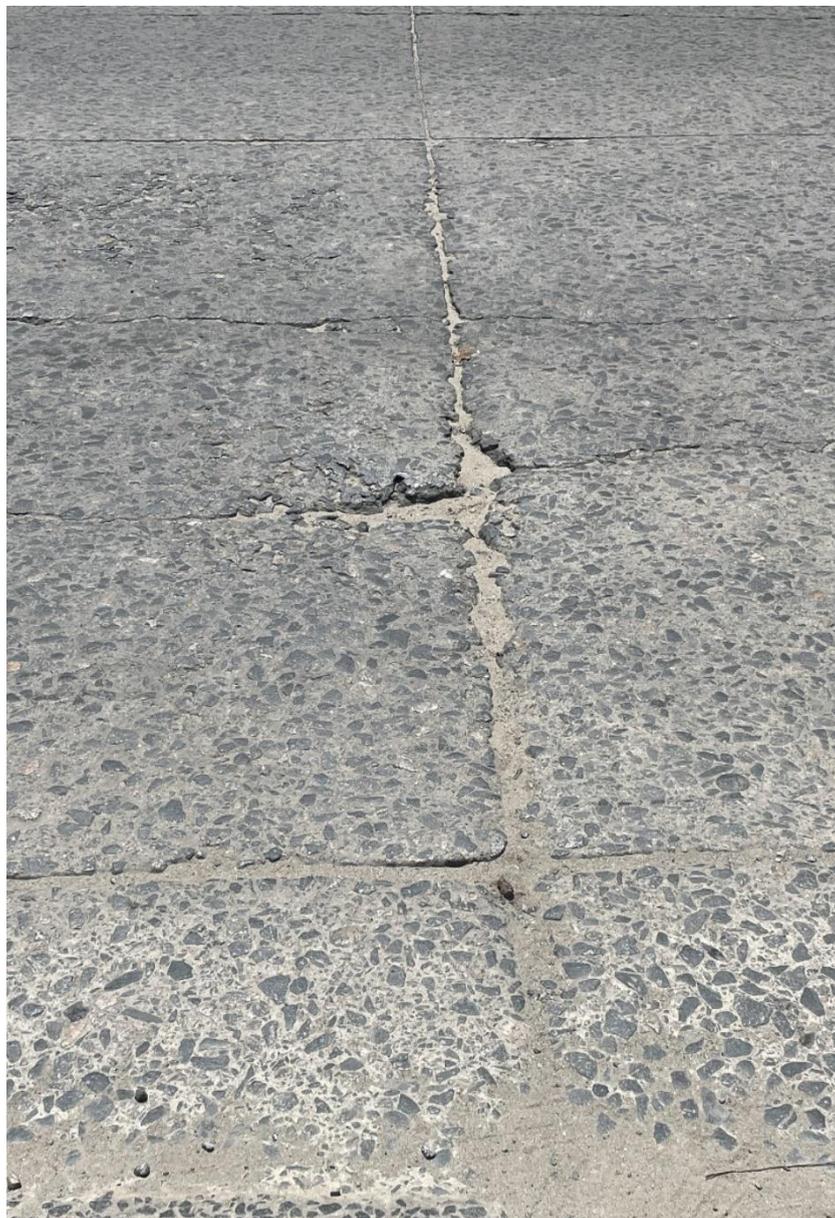
Figura 10: Quebras de canto e Falha na selagem

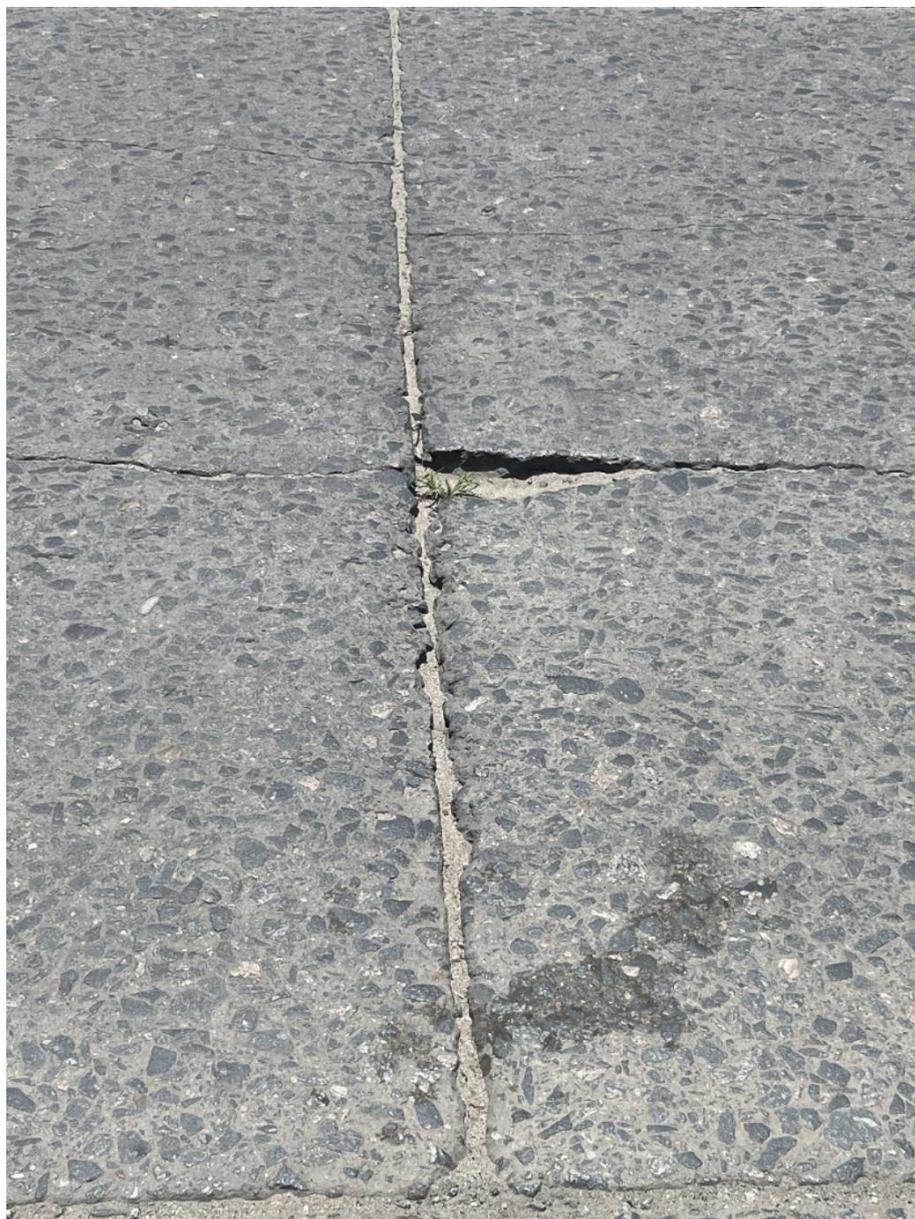
Figura 11: Quebras de canto e Falha na selagem

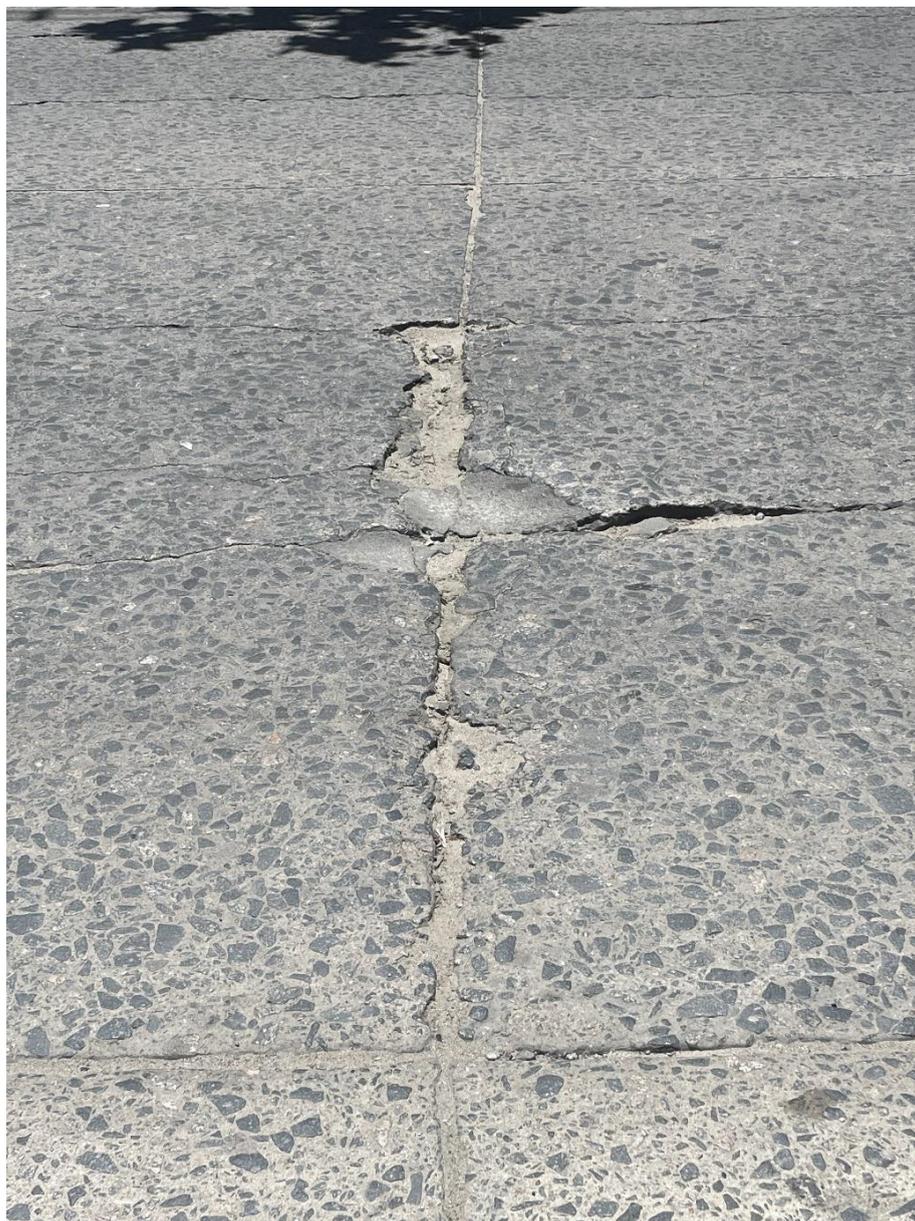
Figura 12: Deformação Plástica

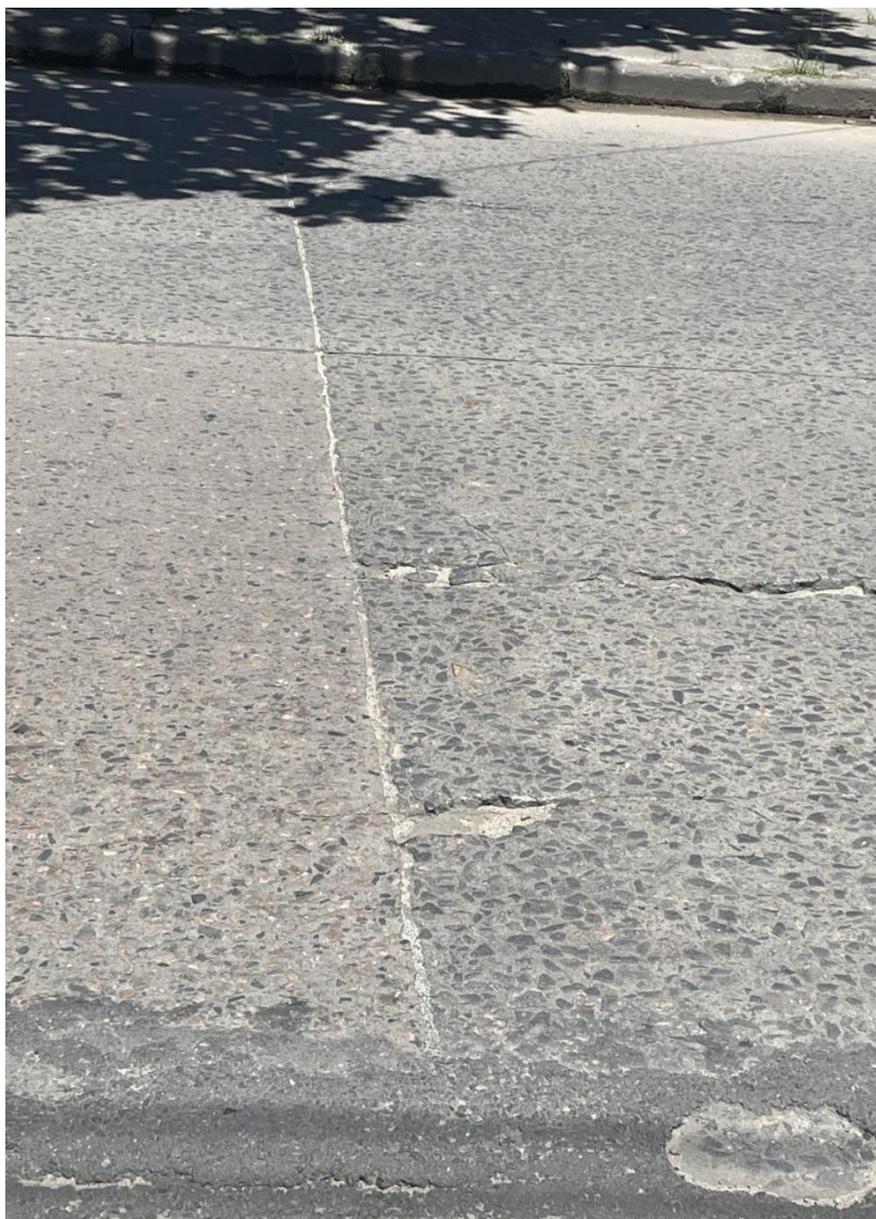
Figura 13: Fissuras Superficiais
