**CENTRO UNIVERSITÁRIO BRASILEIRO - UNIBRA
CURSO DE ENGENHARIA CIVIL**

**MANIFESTAÇÕES PATOLÓGICAS EM PISOS INDUSTRIAIS: ESTUDOS DE CASO
EM OBRAS DE GALPÃO LOGÍSTICO E SUPERMERCADO.**

Trabalho de conclusão de curso apresentado à
Disciplina TCC II do Curso de Engenharia Civil do
Centro Universitário Brasileiro - UNIBRA, como parte
dos requisitos para conclusão do curso.

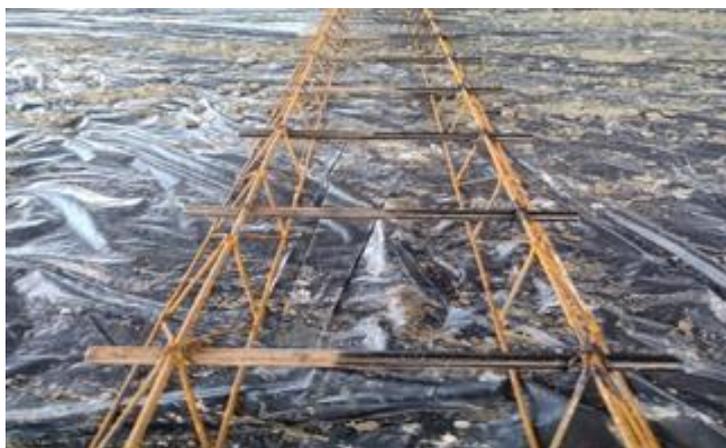
Figura 33 - Posicionamento de treliças e barras de transferência.

A montagem das treliças e barras de transferências foram executadas antes da armação metálica e posicionadas após a colocação da lona (Figura 33), espaçadas a aproximadamente 5 metros, com o objetivo de formar as juntas serradas e induzir as fissuras para a face inferior do piso.

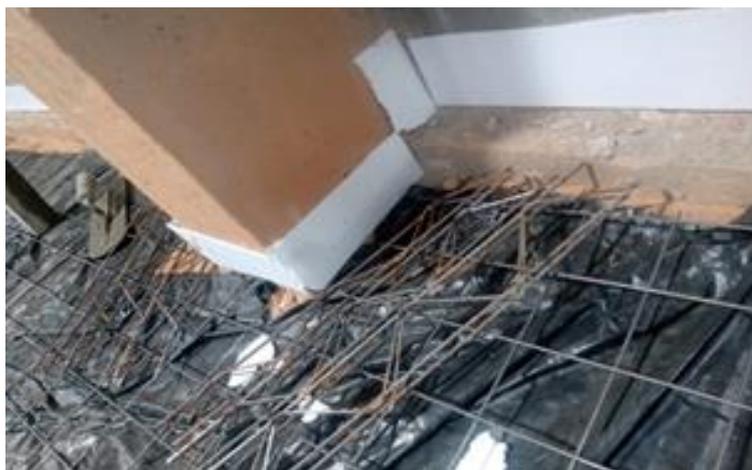
Figura 35 - Posicionamento de reforços metálicos e EPS nas juntas de encontro.

Foram utilizadas placas de Poliestireno Expandido (EPS) de 10 mm como material de preenchimento das juntas de encontro. Estes foram posicionados junto às paredes, no entanto, por vezes o material das juntas de encontro foi mal posicionado ou até mesmo não colocado, deixando com que a placa de concreto entre em contato direto com os elementos construtivos.

Por muitas vezes também não foram colocados os devidos reforços em pilares, ficando sujeito ao aparecimento de trincas e fissuras, causadas pelos esforços advindos da alvenaria.

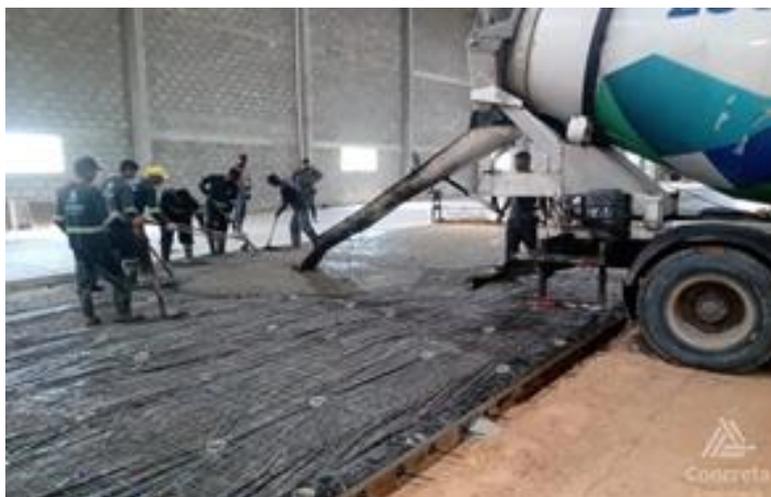
Figura 37 - Lançamento do concreto.

As chegadas dos caminhões na obra aconteceram de forma escalonada, com intervalos de até 2 horas de diferença entre o lançamento dos caminhões de concreto, formando emendas denominadas juntas frias.
