CENTRO UNIVERSITÁRIO BRASILEIRO - UNIBRA
CURSO DE GRADUAÇÃO BACHARELADO EM
ENGENHARIA CIVIL

ANÁLISE E APLICAÇÃO DE
MICRORREVESTIMENTO ASFÁLTICO A FRIO
ESTUDO DE CASO: RODOVIA BR-232/PE
TRECHO: KM 13,54 A 27,56

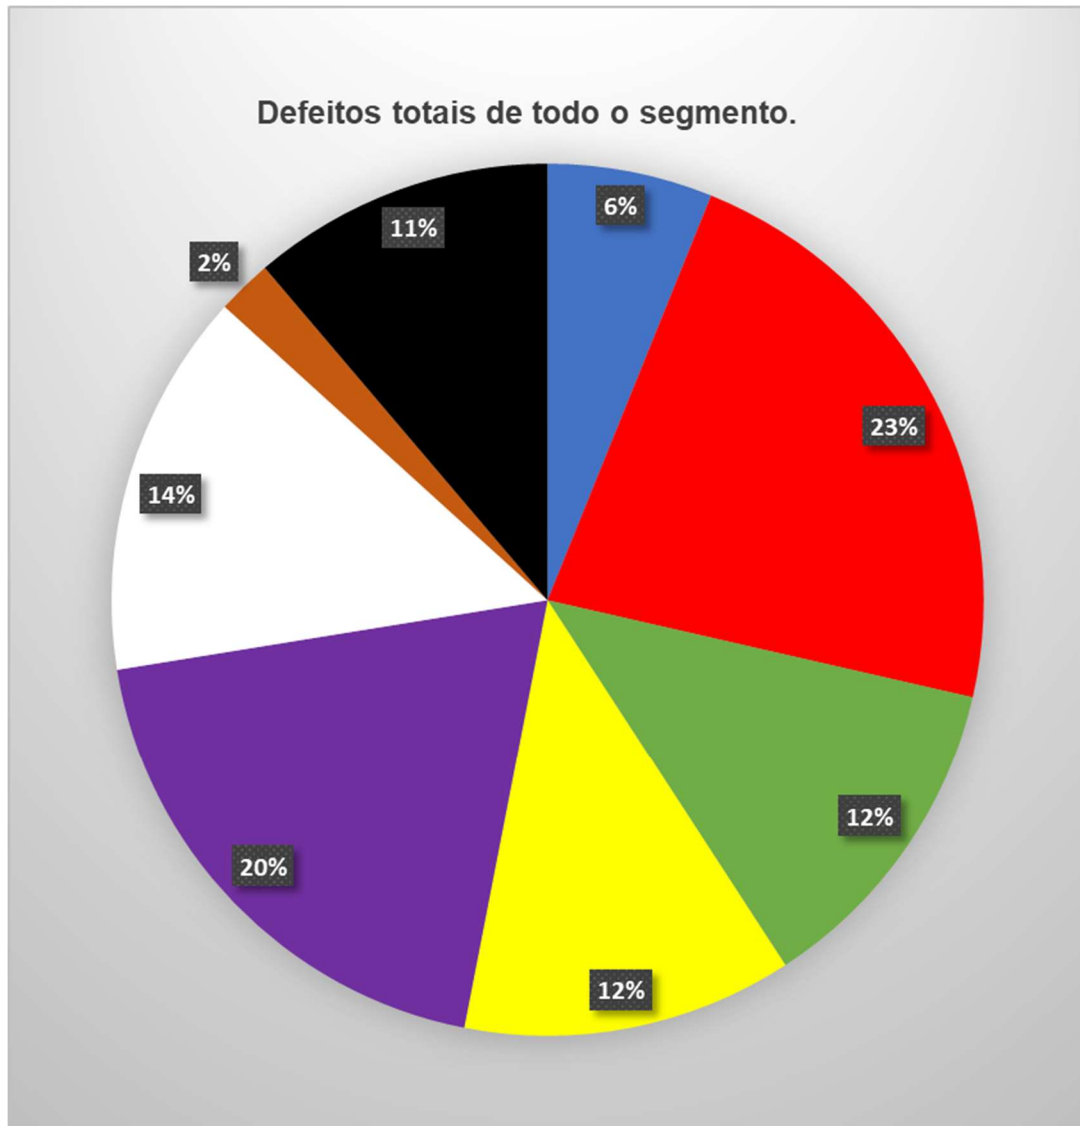
Gráfico 1 – Defeitos de Todo o Segmento

6	Trincas isoladas	
22	Trincas interligadas	
12	Deformação nas trilhas de rodagem	
12	Afundamentos plásticos pontuais	
19	Remendos profundos e superficiais	
14	Paneles	
2	Ondulação/corrugação na camada asfáltica	
11	Desgaste do pavimento

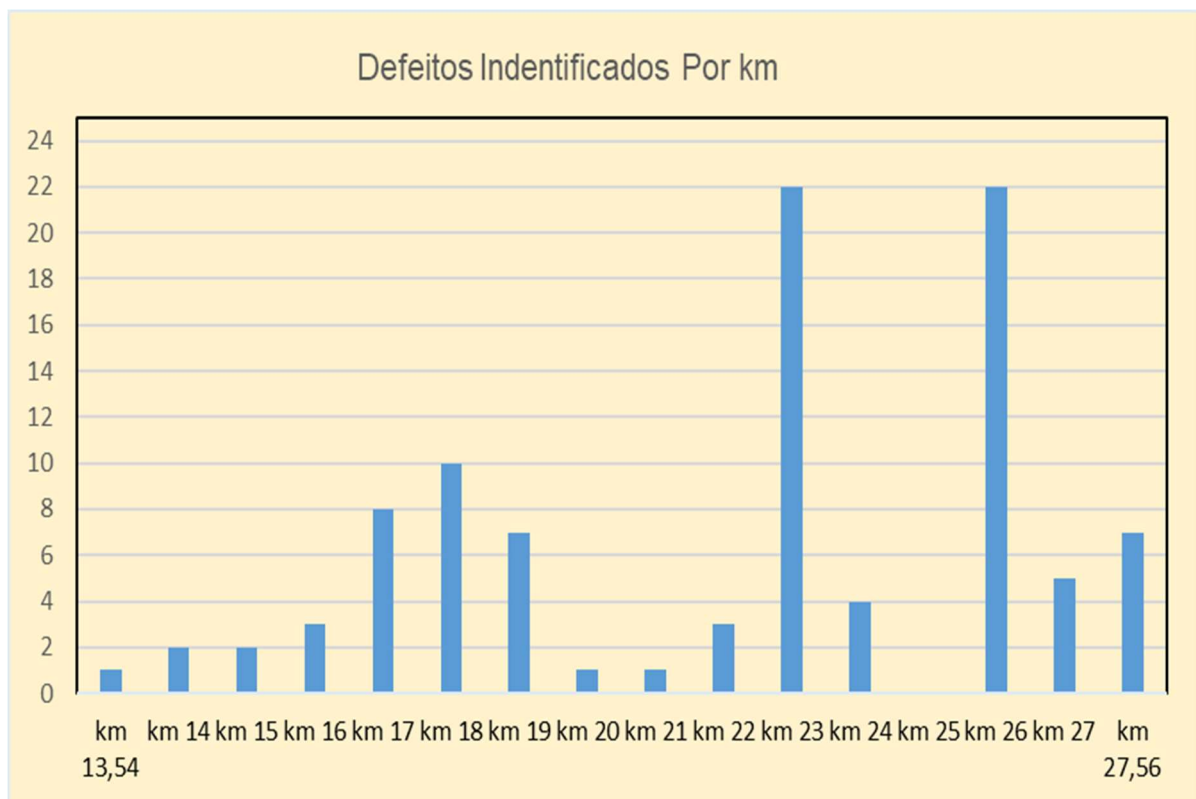
Gráfico 2 – Defeitos Separados Por km

As relações completas dos defeitos identificados no segmento foram separadas por km, conforme ilustra abaixo o gráfico 2.

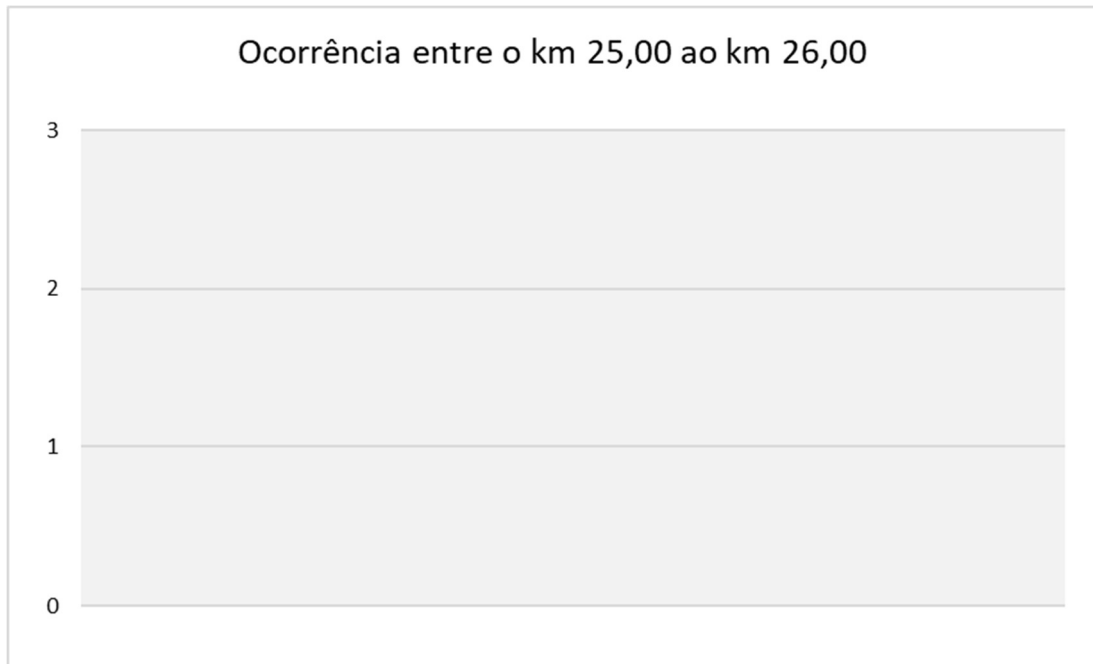
Gráfico 15 – Ocorrência entre o km 25,00 e km 26,00

As representações gráficas a seguir delineiam as anomalias identificadas nos respectivos quilômetros do pavimento antes de sua renovação. Nota-se que o segmento no Km 25,0 não apresenta registro gráfico de defeitos, o que sugere a condição favorável do pavimento nesse trecho específico.
