**ESTUDO DE CASO: RECUPERAÇÃO ESTRUTURAL DA PONTE  
RODÓVIARIA, DENOMINADA ANTIGA PONTE GIRATÓRIA.**

Trabalho de conclusão de curso apresentado à  
Disciplina TCC II do Curso de Engenharia Civil  
do Centro Universitário Brasileiro - UNIBRA,  
como parte dos requisitos para conclusão do  
curso.

O trabalho em questão foi desenvolvido e está focado em recuperação estrutural, utilizando como base um estudo de caso real da ponte 12 de setembro denominada antiga ponte giratória, localizada em Recife, capital do estado de Pernambuco, Brasil. Um dos grandes desafios do homem é chegar aonde ninguém jamais chegou, ligando diferentes destinos, não se importando com os obstáculos em sua frente, como rios e mares; Porém as estruturas foram criadas para ultrapassar esses desafios e quebrar as barreiras, sendo bem projetadas de forma a garantir uma total segurança aos longos dos anos; As obras de pontes rodoviárias estão presentes no mundo todo desde épocas passadas, ligando cidades e até continentes fazendo com que tenha um fácil acesso a outros locais e a diminuição do tempo de percurso. Neste trabalho de conclusão, buscamos mostrar que a manutenção de uma ponte é de extrema importância, de

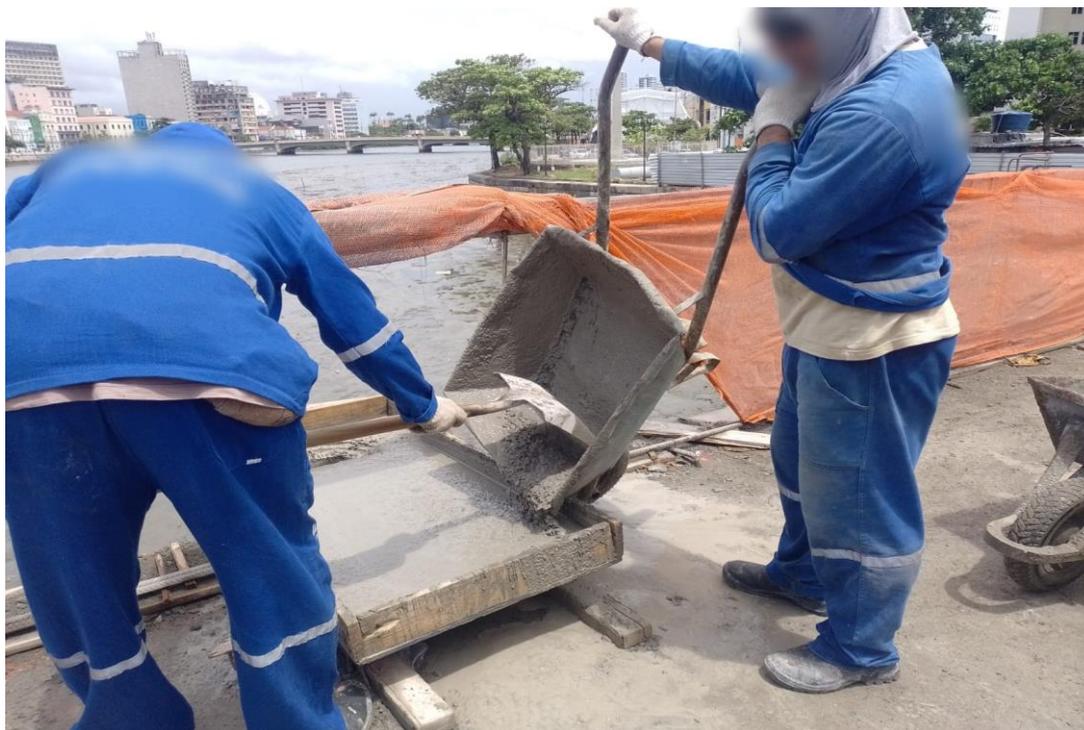
Figura 24: Despejando o graute.

Posteriormente, uma forma é cuidadosamente instalada ao redor das armaduras de aço, conforme a figura 23. Essa forma tem como função conter o graute, um material cimentício fluido, durante o processo de preenchimento, conforme figura 24. O graute é encaminhado através de tubos até chegar na forma, onde contem espaços entre as armaduras e a forma, preenchendo completamente o interior do console, conforme a figura 25. Esse procedimento assegura uma conexão sólida e segura entre o pilar parede e o console, essencial para suportar as cargas previstas.

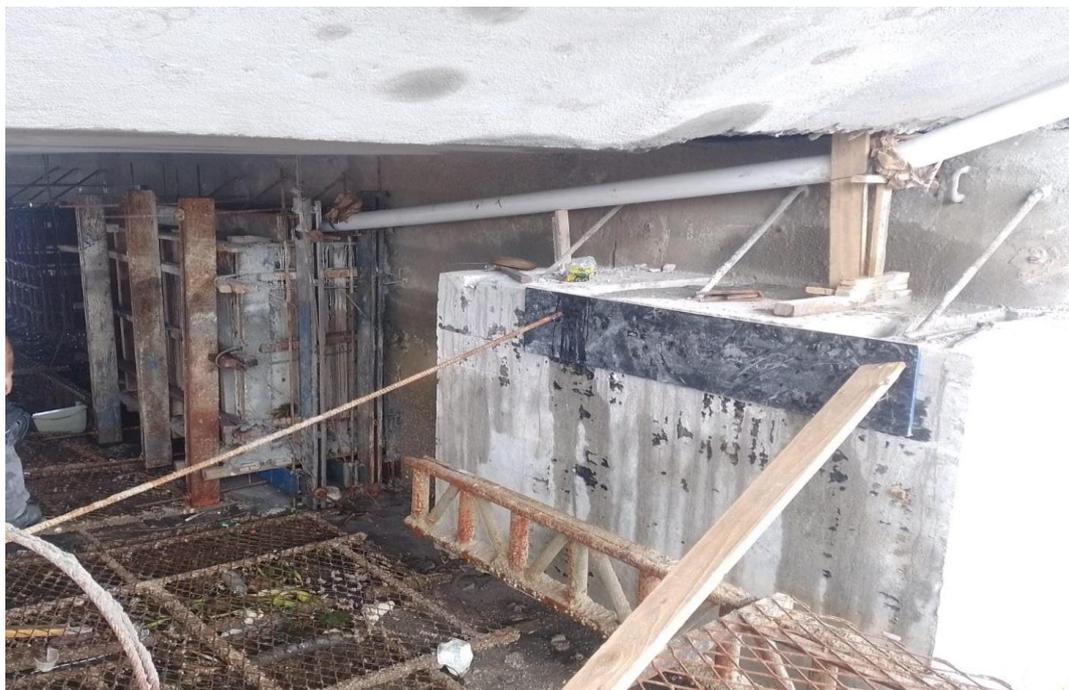
Figura 25: Graute encaminhado através de tubos.
