CENTRO UNIVERSITÁRIO BRASILEIRO - UNIBRA

CURSO DE GRADUAÇÃO BACHARELADO EM ENGENHARIA CIVIL

**PATOLOGIAS DA CONSTRUÇÃO CIVIL: ANÁLISE DE COMO A CARBONATAÇÃO  
ACELERA O PROCESSO DE DETERIORAÇÃO DO CONCRETO ARMADO**

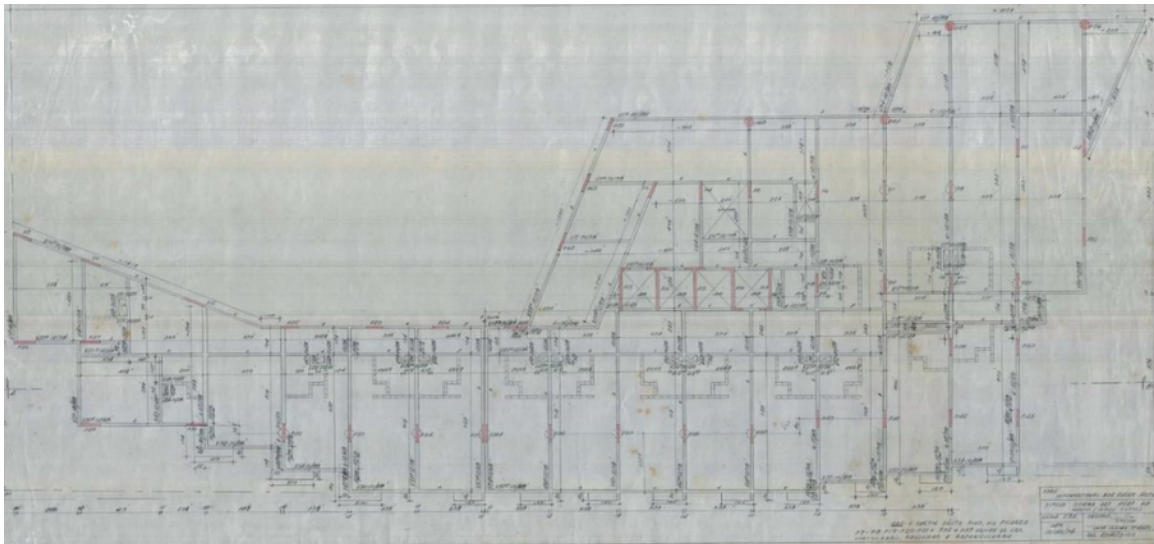
**Figura 5 – Planta de locação de pilares para análise de frente de avanço da manifestação patológica**

A primeira área de estudo se trata de um edifício residencial que passou por um retrofit (técnica de revitalização de construções mais antigas, com o objetivo de condicionar as edificações aos tempos de hoje preservando o projeto inicial), apresenta 17 pavimentos e subsolo, possui apartamentos que vão de 28 m<sup>2</sup> a 157 m<sup>2</sup>, sua ocupação foi no período de 1979. O edifício foi executado em concreto “in loco” e possui como elemento de vedação tanto na parte interna como externa a alvenaria de blocos cerâmicos. Através planta onde foi realizado os ensaios de carbonatação (Figura 5) é possível verificar os locais do edifício onde ocorreu a determinação da frente de avanço da manifestação.
